ООО «БАТУМСКИЙ МОРСКОЙ ПОРТ»

**РАБОЧИЙ ПРОЕКТ
КАПИТАЛЬНОГО РЕМОНТА
ПРИЧАЛА №8**

Раздел 1. Причал 8. Рабочие чертежи

Цель работы – восстановление отдельных конструктивных элементов и элементов обустройства причала 8.

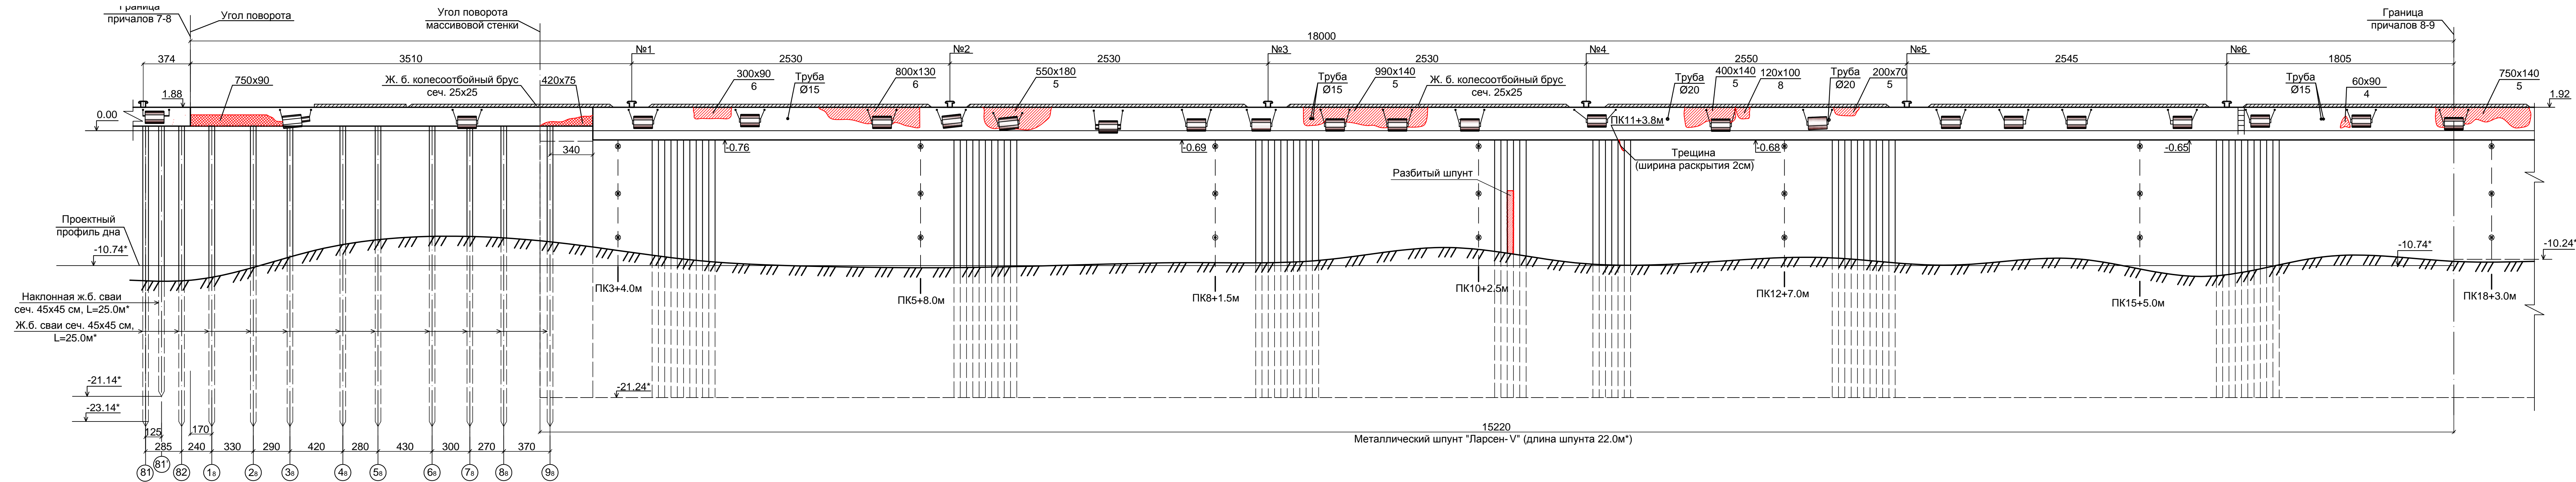
1101-П8-ГР		
				ООО "Батумский морской порт"		
Разраб.	ФИО	Подп.	Дата	Стадия	Лист	Листов
ГИП				Капитальный ремонт причала 8	РП	4
Исполнил						
Проверил						
				Участки повреждения лицевой стенки М1:200

В районе ПК10+5,0м зафиксирована поврежденная шпунтина, а в районе ПК11+3,8м на одной из шпунтин, под оголовком, зафиксирована вертикальная трещина раскрытием до 2 см, на длине порядка 1,0 м.

Остаточная толщина металла фасадной грани стенки составляет **17,2-20,6 мм**, среднее значение – **19,0 мм** (при нормативном значении **21мм**). Коррозионный износ –**2-18%**, в среднем – **10%**.

Повреждения фасадной грани оголовка в виде разрушения защитного слоя бетона с оголением и коррозией арматуры зафиксированы на общей площади 56,3м² (порядка13% общей площади).

- Необходимо выполнить ремонтные работы по устранению зафиксированных дефектов лицевой стенки, ж.б. оголовка, покрытия и т.п.
- Требуется замена отбойных устройств на более энергоемкие.
