ტექნიკური ანგარიში №	05-01-20	ს/ს RMG Copper-ის სპილენძის გამამდიდრებელი ფაბრიკის "Ж" და "И" ღერძებში დამონტაჟებული ლითონის 32 ერთეული სვეტის შემოწმების შესახებ.

ს/ს RMG Copper-ის სპილენძის გამამდიდრებელი ფაბრიკის "Ж" და "И" ღერძებში დამონტაჟებული ლითონის 32 ერთეული სვეტის შემოწმების ტექნიკური ანგარიში.

05.01.2020

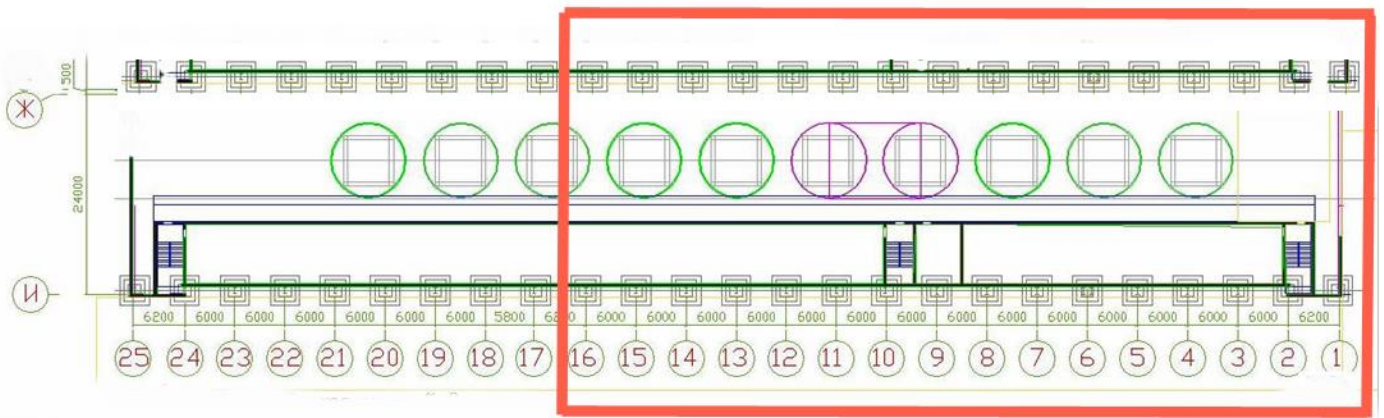
შემოწმებული სვეტების, "Ж" ÷ "И" დერძებზე განლაგება და ნომერაცია ნაჩვენებია სურ. 1-ზე. შემოწმებული სვეტები შემოხაზულია წითელი მარკერით.

სურ. 1. ფაბრიკის მთავარ კორპუსში დამონტაჟებული საყრდენი სვეტების განლაგება და ნომერაცია.

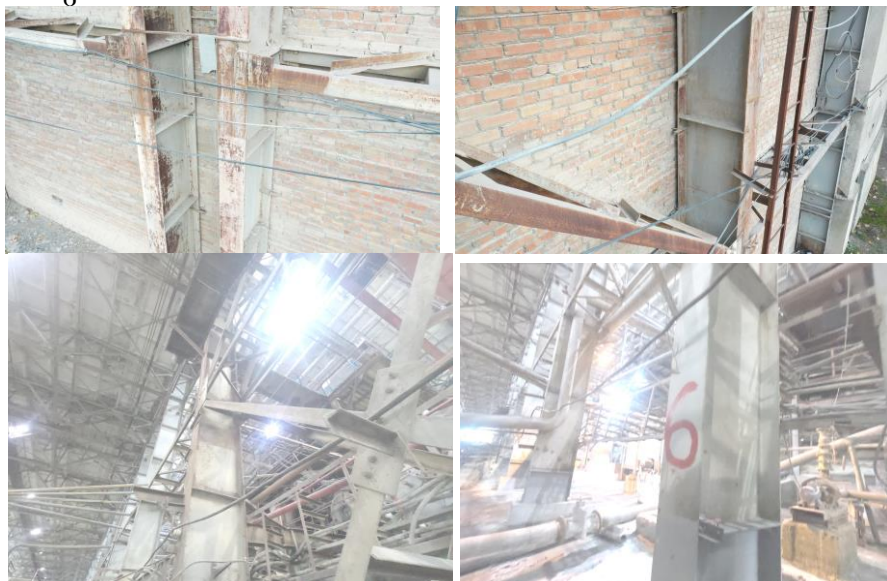
საყრდენი სვეტები დამზადებულია ორტესებრი №100 ("Ж"-დერძი) და №80 ("И"-დერძი) ვერტიკალურად დამონტაჟებული კოჭებისაგან. კოჭების კედლის სისქეებია (8-10) და 6 მმ, ხოლო თაროების (16-20) და 11 მმ. საყრდენი სვეტების ზოგიერთი გამოსახულება ნაჩვენებია სურ. 2-ზე.

სურ. 2. შემოწმებული სვეტების ზოგიერთი კვანძის გამოსახულება.

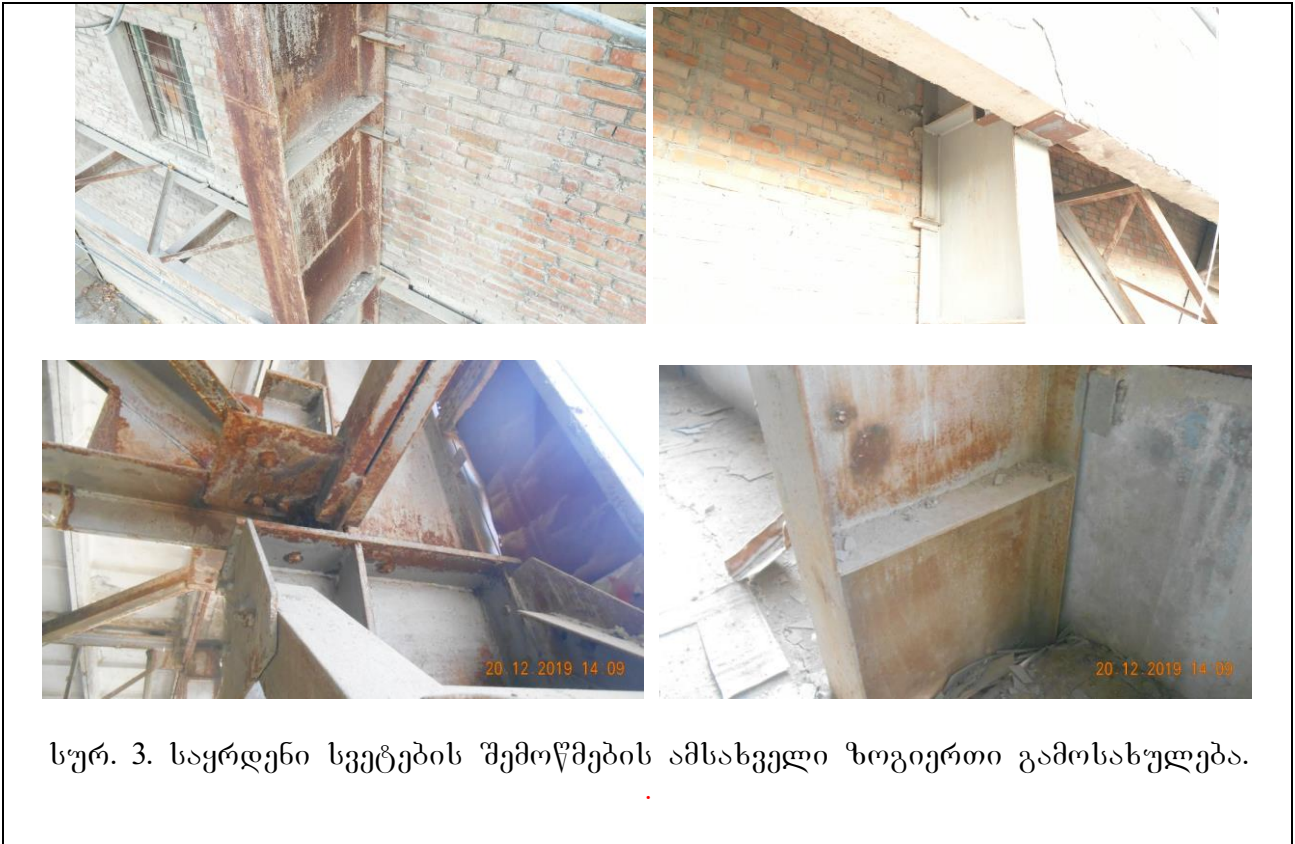
სურ. 3. საყრდენი სვეტების შემოწმების ამსახველი ზოგიერთი გამოსახულება.
