„გულარაურის წყალდაცვის კამარა საგურამოები“ ობიექტის (ს.კ.-72.06.10.141.009), სარეალიზო სამუშაოები

პროექტი ითვალისწიებს „გულაჩაურის წყალდენის კამერა საგურამოები“ ობიექტის სამშენებლო სარემონტო სამუშაოებს.

„გულაჩაურის წყალდენის კამერა საგურამოები“ ობიექტის სარემონტო სამუშაოები

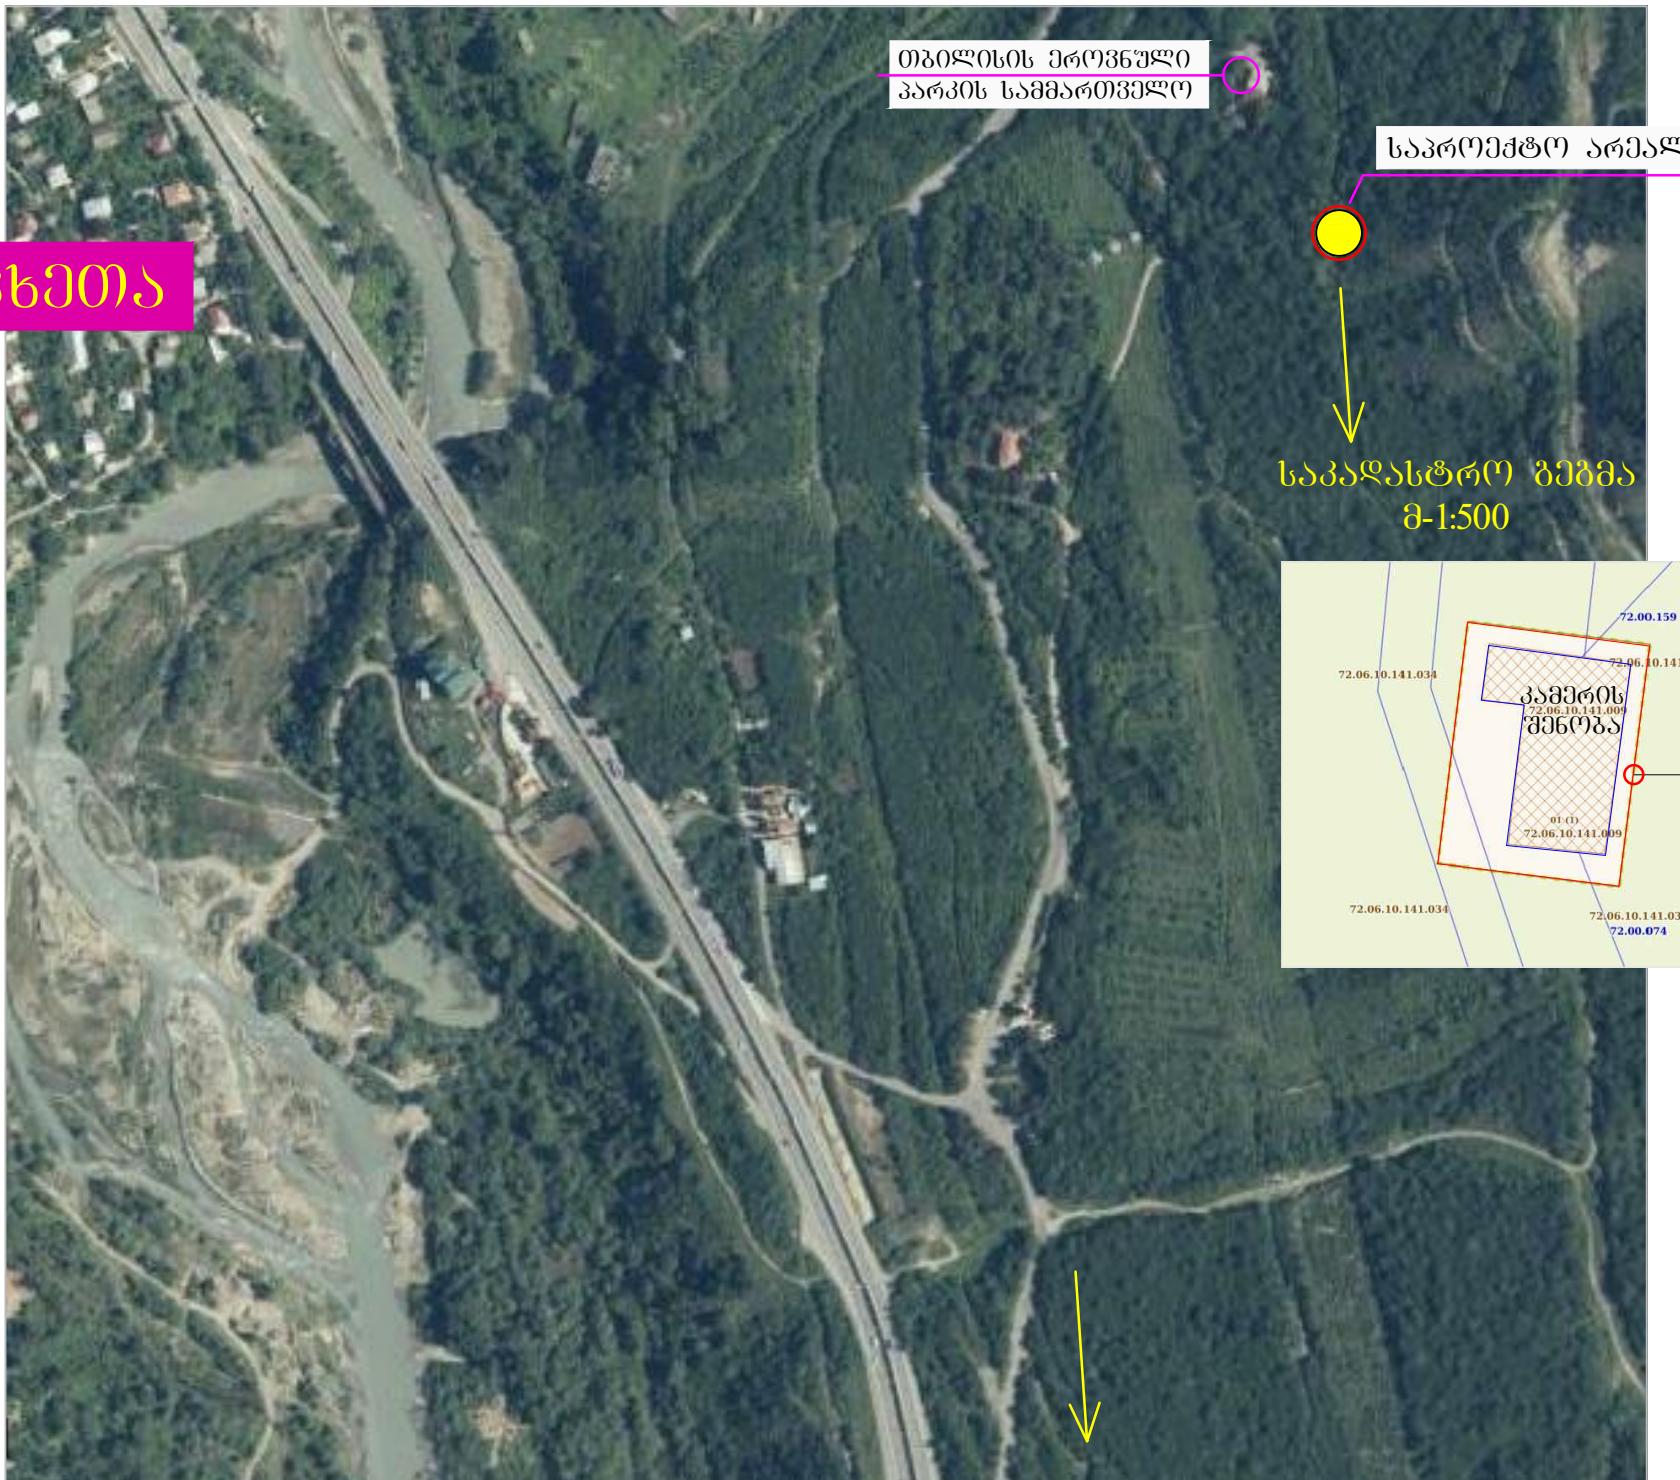
სიტუაციური და საკადასტრო გეგმა

სიტუაციური გეგმა

მ-1:5000

საკადასტრო გეგმა
მ-1:500

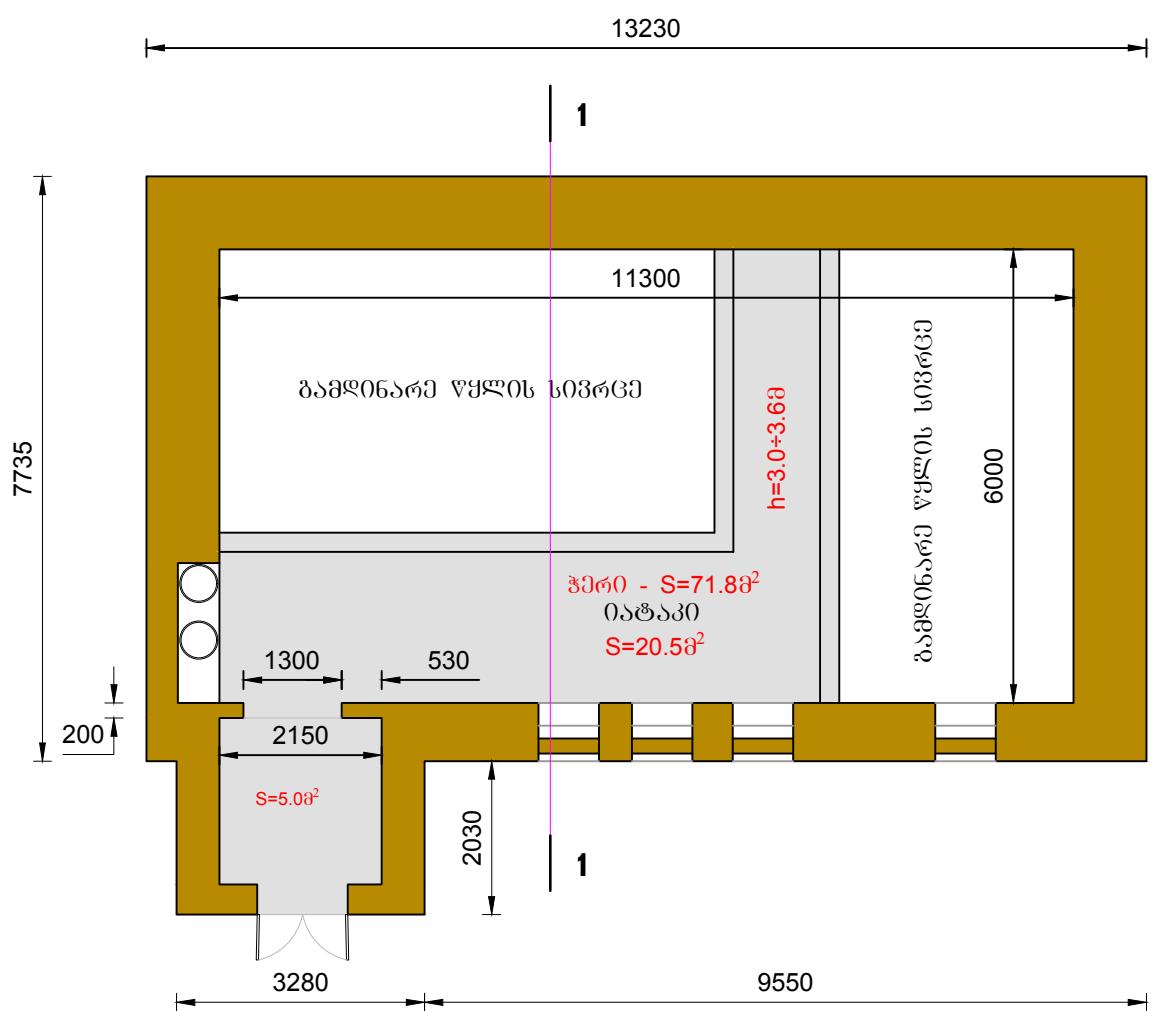
შენობის გეგმა

მ-1:100

მოცემული ნახატი შესრულებულია ობიექტზე წარმოებული,
აზომვითი სამუშაოების მიხედვით

შენობა - აარამეტრებით 13.28×7.78 , $h=3.6\text{მ}$, კონსტრუქციულად ჩამოსხმული გეტონითაა აგეგული. სახურავი, კორიზონტალურ რკინიაგეტონის ზოლას წარმოადგენს.

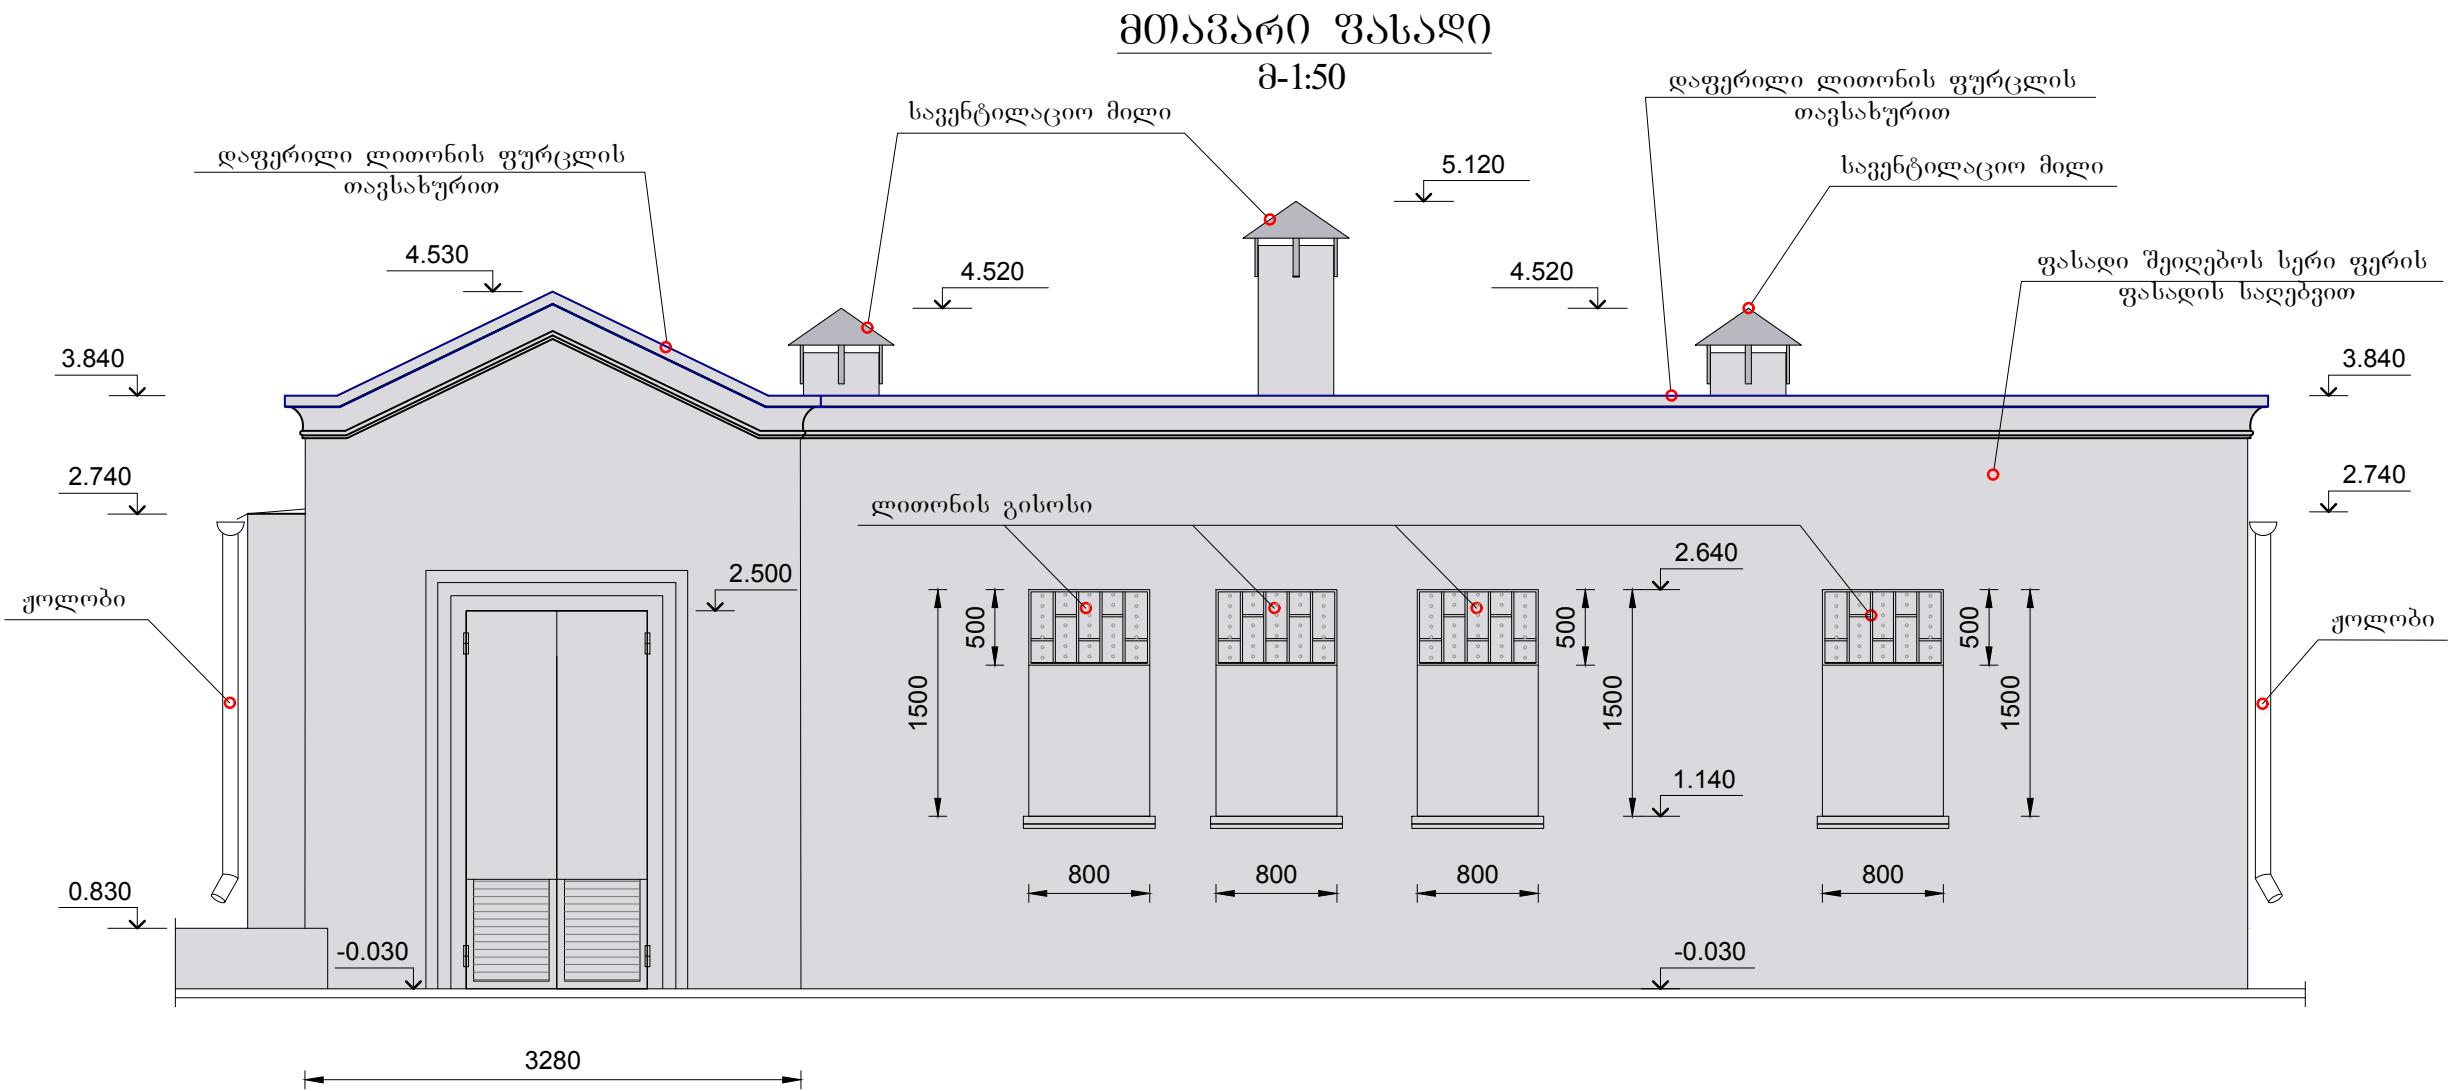
მთავარი ვასაზი

მოცემული ნახაზი შესრულებულია ობიექტზე წარმოებული,
აზომვითი სამუშაოების მიხედვით

**ლესვითი სამუშაოების წამოების დროს ვასაზის კარნიზი
შესრულდეს არსებულის იდენტურად**

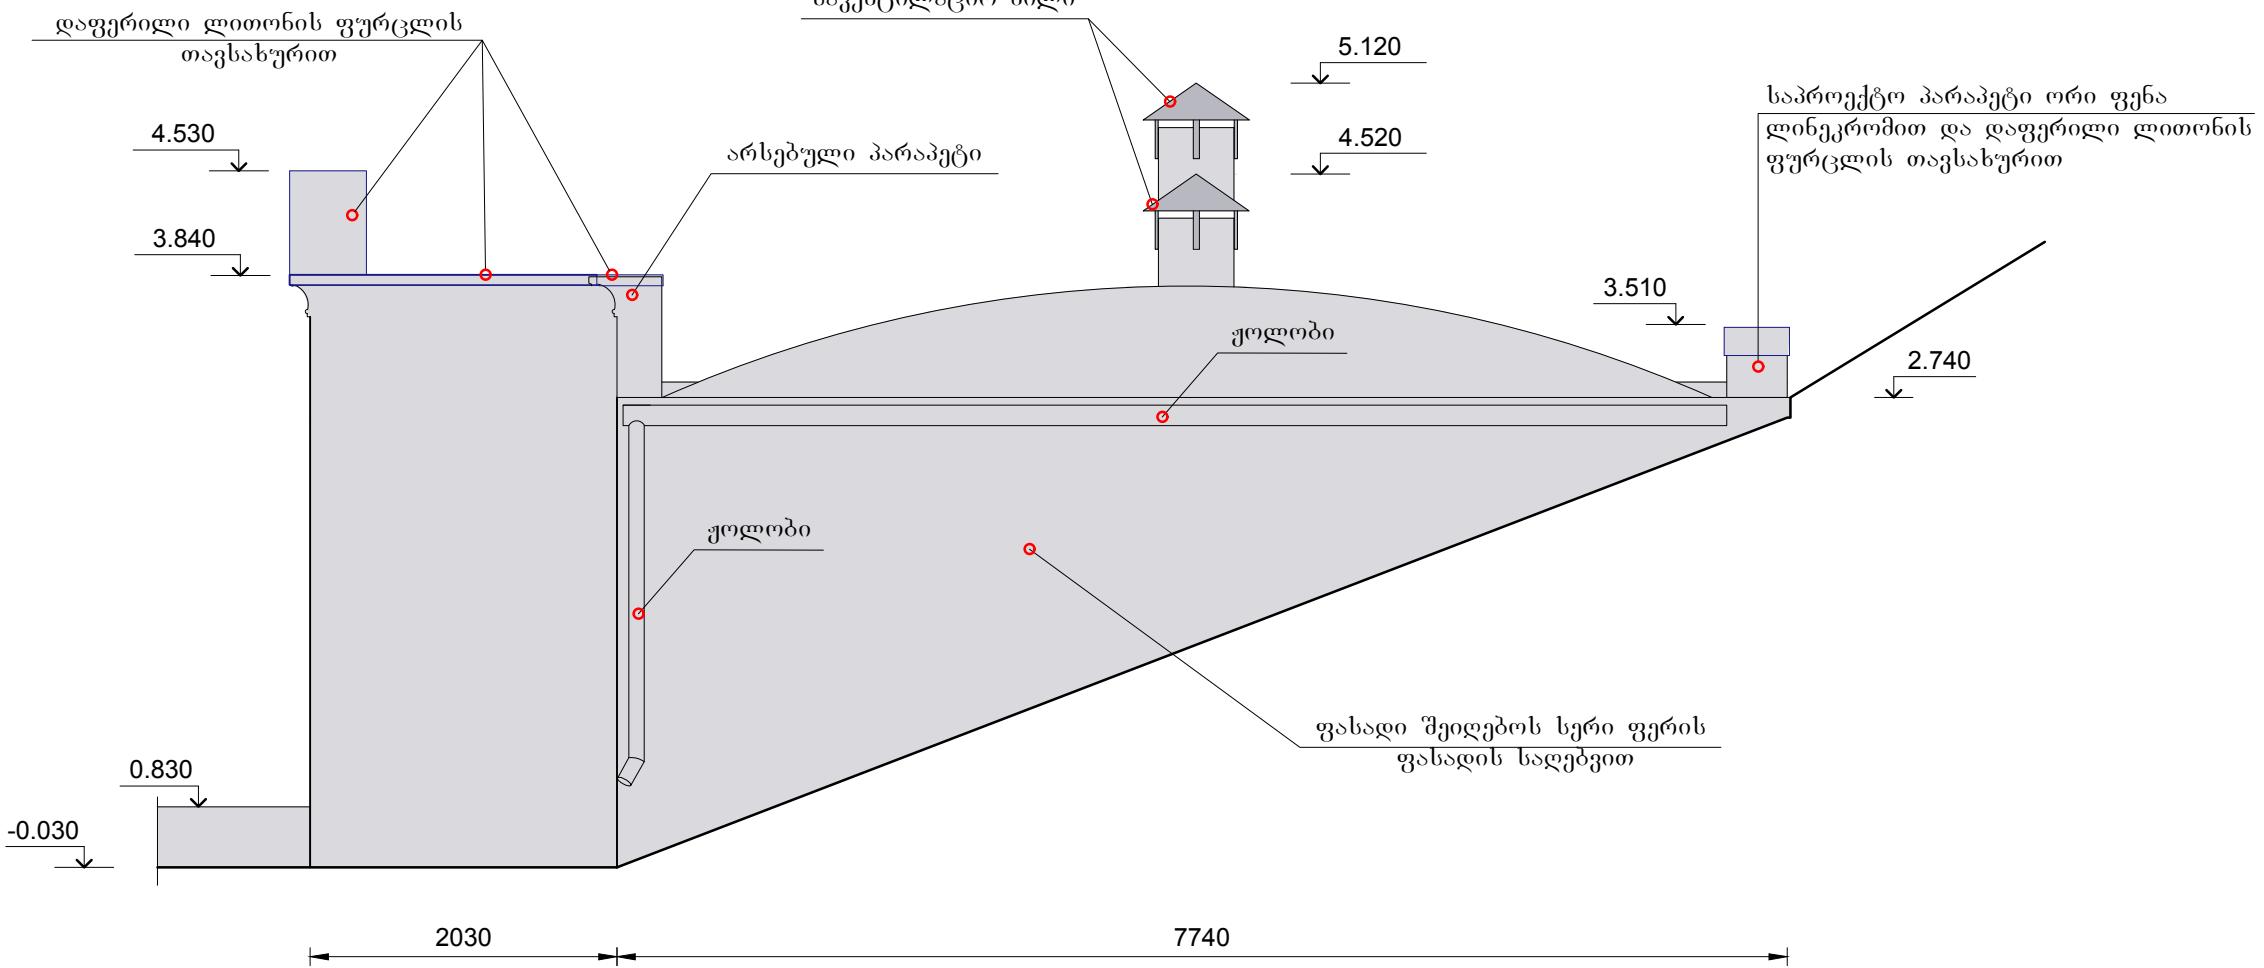
გვერდითი ვასაზი

a-1:100

მოცემული ნახაზი შესრულებელია ობიექტზე წარმოებული,
აზომვითი სამუშაოების მიხედვით

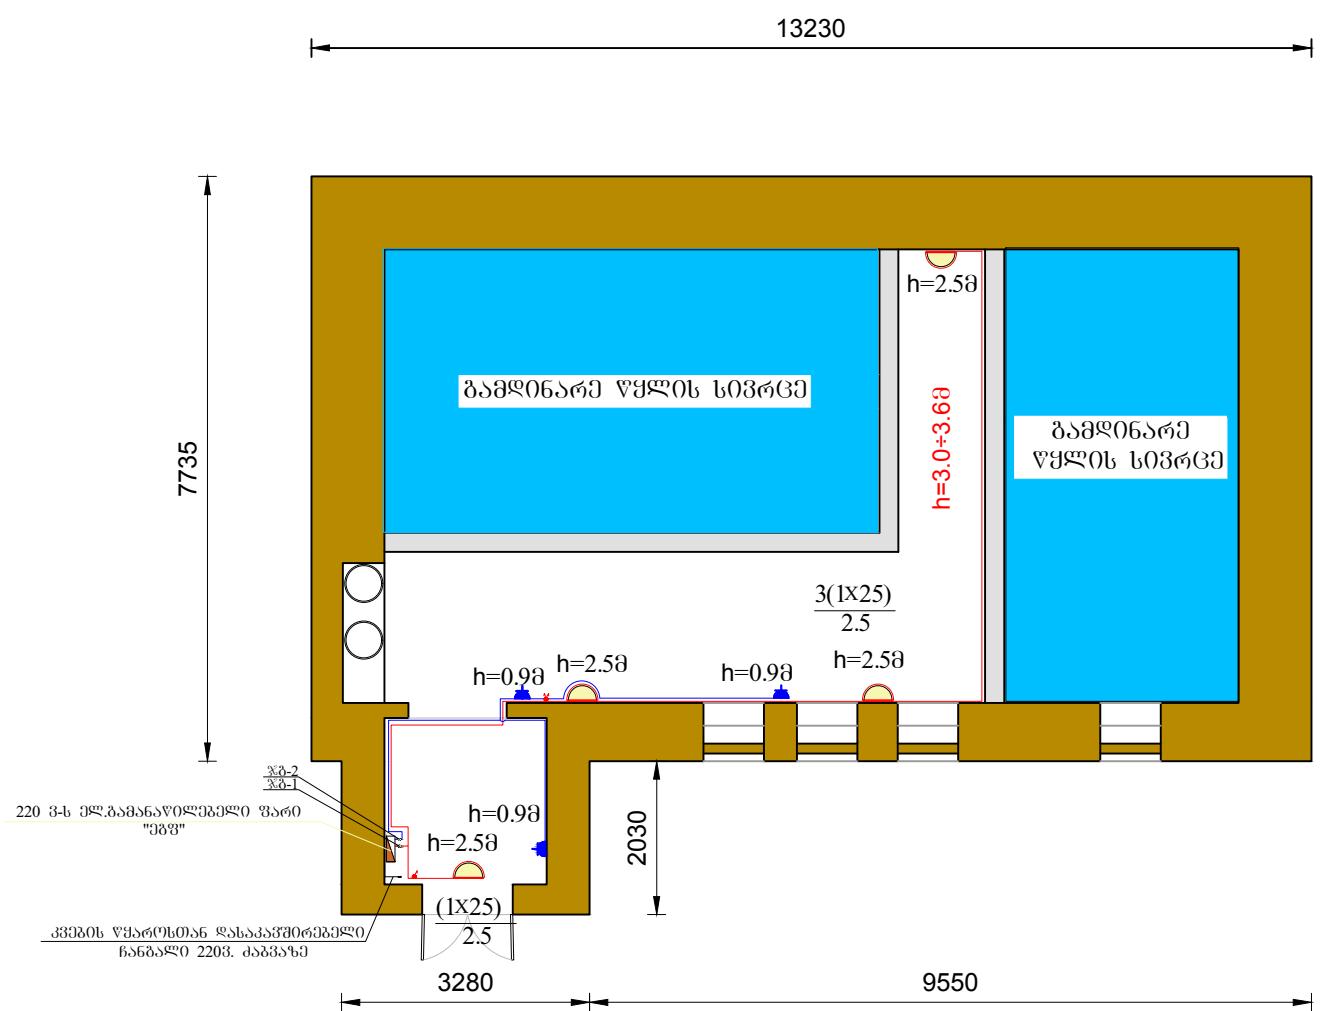
შენობის გეგმა

მ-1:100
