**ვაკე-საბურთალოს რაიონში, მდ. ვერეხე, ივ. ჯავახიშვილის
სახ. უნივერსიტეტის მაღლივ კორკუსთან მდებარე
საქვეითო ხიდში გამავალი საკანალიზაციო კოლექტორის
რეკონსტრუქცია**

**მუშა პროექტი
ალბომი – I**

გრაფიკული ნაწილი

თბილისი 2016

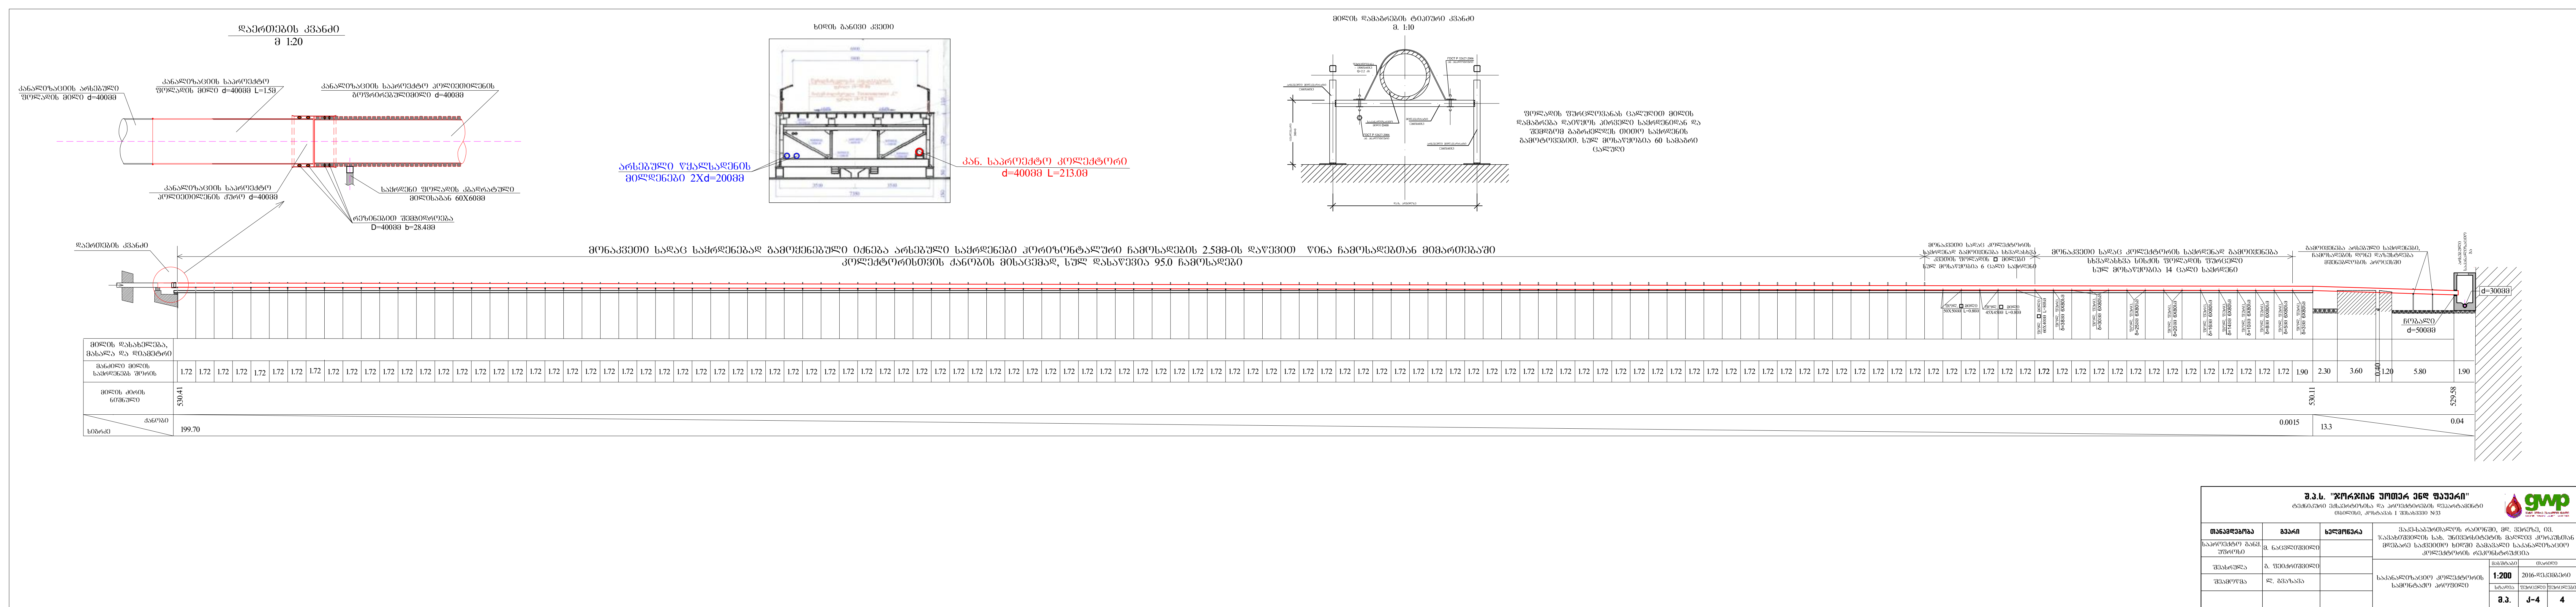
ტექნიკური მუშაობებისა და პროექტირების დეპარტამენტი			თბილისი, კოსტავას I შესახვევი №33		
თანამდებობა	გვარი	სახელი	სიზუსტის გარანტია		
საპროექტო განმ. უფროსი	მ. ნაცვლიშვილი				
შეასრულა	ბ. შიშკოშვილი				
შეამოწმა	ლ. გვაზავა				
			მასშტაბი	თარიღი	
			1:1000	2016-09-08	
			სტადია	ფურცელი	ფურცლების
			მ.კ.	კ-2	4
