შინგალჭესის რეაბილიტაციის პროექტი

შინგალჭესის გამზგანი ბგირაპის რეაბილიტაცია  
სატენდერო დოკუმენტაცია ვაზა 3

დოკუმენტი №  
5498/4001

შინგალჭესის გამყვანი განირაბის რეაბილიტაცია  
სატენდერო დოკუმენტაცია ფაზა 3

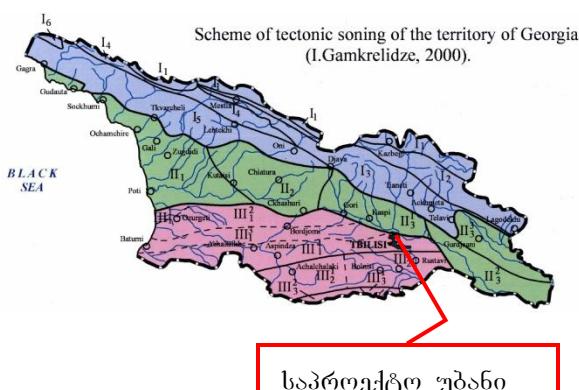
## ნახაზი 5.1: საქართველოს ტექტონიკური დარაიონების სქემა

საპროექტო ტერიტორია მდებარეობს საქართველოს ჩრდილო-აღმოსავლეთ ნაწილში, მდინარე არაგვის გასწვრივ, კავკასიონის ნაოჭა სისტემების მესტია-თიანეთის ზონასა და ამიერკავკასიის მთათაშუების დაძირვის აღმოსავლეთ ზონის ქართლის მოლახურ ქვეზონაში (სურათი 5-1). იგი წარმოდგენილია პალეოგენური ფორმაციებით, რომლებიც ზემოდან დაფარულია ელევიურ-დელუვიური ნალექებით.

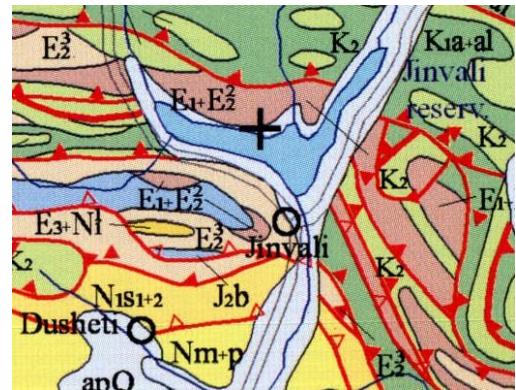
## ნახაზი 5.2: საპროექტო ტერიტორიის რეგიონული გეოლოგია

საქართველოში მოქმედი კლასიფიკაციით (სურათი 5-2) საპროექტო ტერიტორიის ფარგლები შემდეგი წარმონაქმნები: ელუვიურ-დელუვიური ნალექები - თიხნარი და თიხები დორდის, ხრეშის და ნაწილობრივ ბლოკების ჩანართებით; ქვედა და შუა სარმატული ( $N_{1s_{1+2}}$ ) - თიხები, ქვიშაქვები, კონგლომერატები, მერგელები; ოლიგოცენური - ქვედა მიოცენური; ( $E_3+N_1$ ) - ქვიშაქვები, გრაველიტები; ზედა ეოცენური-ოლიგოცენური ( $E_3+E_2^3$ ) - კონგლომერატები, ქვიშაქვები, ალევროლიტები.

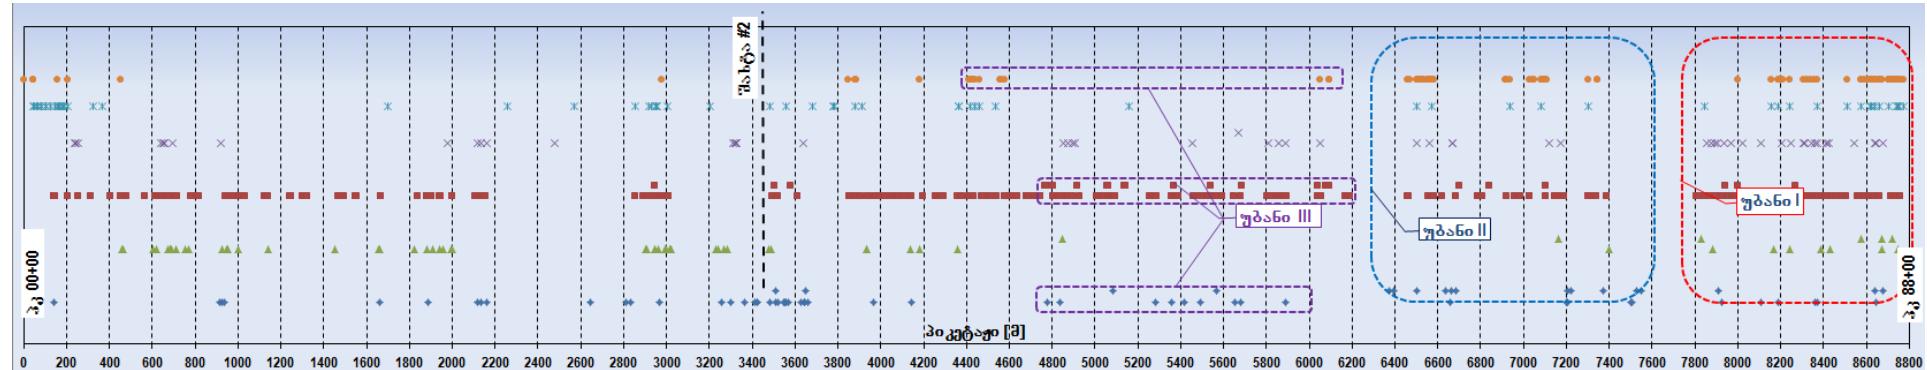
<b>ერთხია</b>	<span style="color:red;">■</span> ზედა საზი-კრიტიკული, ერთხია>10 სმ <span style="color:red;">■</span> ქვედა საზი-ნაკლებ კრიტიკული, ერთხია<10 სმ
<b>ერთხია არმატურის გაშიშვლებით</b>	<span style="color:green;">▲</span> ზედა საზი-კრიტიკული, ერთხია>10 სმ <span style="color:green;">▲</span> ქვედა საზი-ნაკლებ კრიტიკული, ერთხია<10 სმ
<b>დაზიანებული ფსკერი</b>	<span style="color:blue;">◆</span> ზედა საზი-კრიტიკული, ერთხია>10 სმ <span style="color:blue;">◆</span> ქვედა საზი-ნაკლებ კრიტიკული, ერთხია<10 სმ

<b>უსწორმასწორო</b>	<span style="color:blue;">X</span> აღნიშნება უარყოფითი ქანთბი, საშშენებლო ნარჩენების აკუმულაცია
<b>შემთღინება</b>	<span style="color:olive;">●</span> წყლის სარცე შერყეობს 2-8 ლ/წმ, სთლით რამდენიმე აღგილება 15-20 ლ/წმ უარგლებელი
<b>გზარი</b>	<span style="color:cyan;">* </span> გზარების სიგანე 1-3 მმ

გვირაბში გამოვლენილი დეფექტების სრული აღწერა მოცემულია დანართში 1, ხოლო დეფექტების მდებარეობა გვირაბში გრაფიკულად წარმოდგენილია ნახაზზე 6.1.

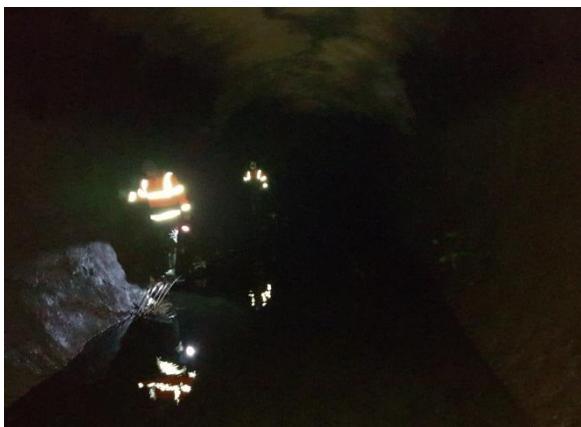
ფოტო 6-1: პკ 24+50 წყლის დონე მერყეობს 0.4 მ-დან 1.5 მ-დე

აღნიშნულ მონაკვეთზე ზოგ ადგილებში, როდესაც გვირაბში წყლის მიწოდება არ აღემატება დაახლოებით 400 ლ/წმ-ში (გვირაბი დაცლილ მდგომარეობაშია) წყლის სიღრმე აღწევს 1.5 მ. თავისთავდ გვირაბის ეს მდგომარეობა ჰიდრავლიკური თვალსაზრისით არახელსაყრელია და საგრძნობლად ამცირებს მის გამტარუნარიანობას.

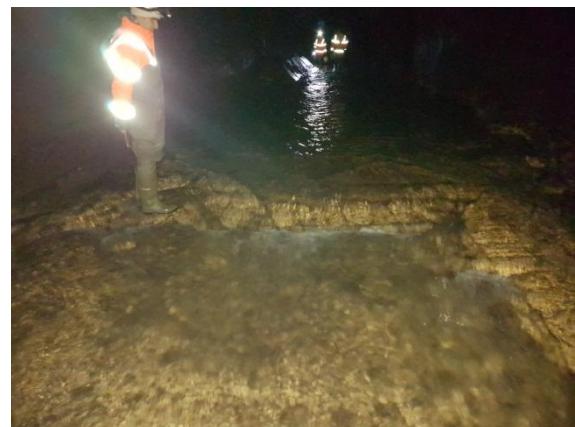
ფოტო 6-2: პკ 31+50 წყლის დონე მერყეობს 0.3 მ-დან 0.5 მ-დე

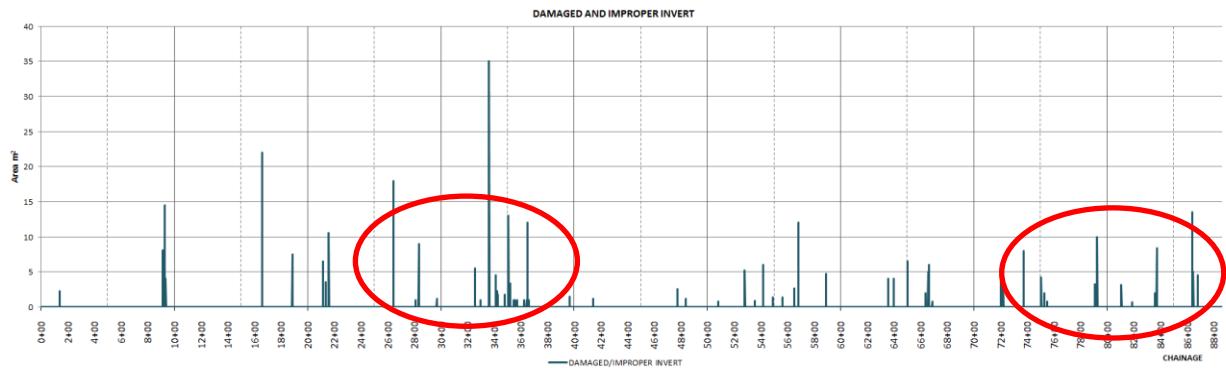
დიაგრამა 6-1: გვირაბის ძირის დაზიანებული უბნები. წითელი კონტურით ინტენსიური კერძით.

თბიექტის ინსპექტირების დროს გვირაბში წყლის მთლიანი შეწყვეტა უზრუნველყოლი არ იყო, რის გამოც ფსკერზე არსებული დაზიანებების ზუსტი აღრიცხვა ვერ მოხერხდა. აღნიშნულის მიუხედავად გვირაბის მთელ სიგრძეზე შეიმჩნეოდა დაზიანებული უბნები. ქვემოთ დიაგრამაზე წარმოდგენილია გვირაბის ძირზე შემჩნეული დაზიანებული უბნები.

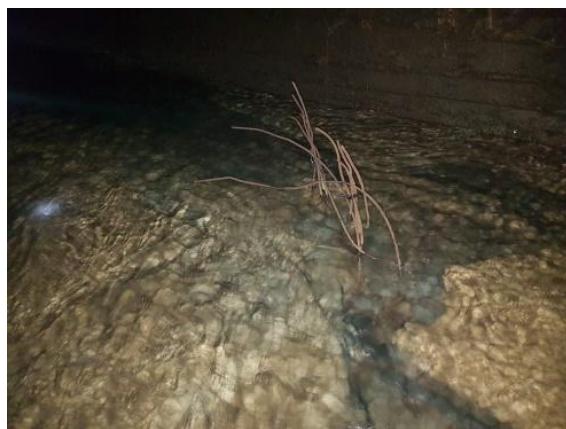
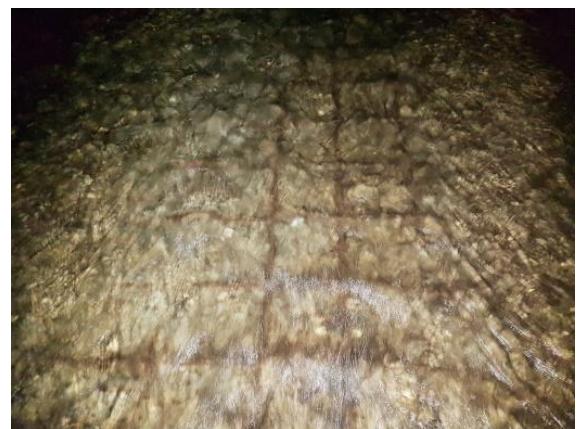
ფოტო 6-3: არმატურის დამკავი ფენა გარეცხილია და შეიმჩნევა არმატურის ნაშეგრები და ზიანების ტიპი I; პკ 66+60 (მარცხნივ); დაზიანების ტიპი I; პკ 75+30 (მარჯვნივ)

- მონაკვეთები, სადაც გამოხატულია ბეტონის ეროზია, რომლის სიღრმე არ აღემატება დაახლოებით 15-20 სმ და შეიმჩნევა გაშიშვლებული არმატურის დეროები.

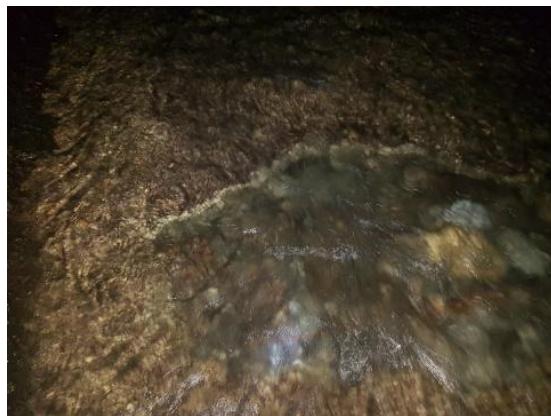
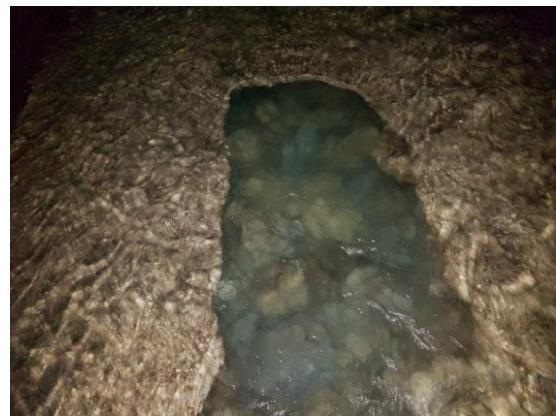
ფოტო 6-4: ძეგლის ძირის დაზიანება რომლის ქვემოთაც შეიმჩნევა ძირითადი ქანები. დაზიანების ტიპი II; პკ 63+70 (მარცხნივ); დაზიანების ტიპი II; პკ 73+20 (მარჯვნივ)

- მონაკვეთები, სადაც მკვეთრად გამოხატულია ძირის ეროზია და შეიმჩნევა ქანები (ქვები) მათი სიღრმე ზოგ შემთხვევაში აღწევს 1.0 მ-ს, ხოლო საშუალოდ მერყეობს 40-60 სმ-ის ფარგლებში.

ვიზუალური შეფასებით სამივე ტიპის დაზიანებები შეიძლება ჩაითვალოს კრიტიკულად. განსაკუთრებით აღსანიშნავია მეორე ტიპის დაზიანება, რადგან ვიზიტის დროს შეძლებისდაგვარად შემოწმებული იქნა ამ ტიპის დაზიანებები და არსებული ბეგონის ქვეშ აღინიშნა სიცარიელეები, რაც მიუთითებს მიმდინარე ეროზიულ პროცესებზე. აღსანიშნავია, რომ გვირაბის რეაბილიტაციის დროს ტექნიკის შექვანა გვირაბში ხდება ბოდორნის რეზერვუარიდან, შესაბამისად მათ უწევთ ამ მონაკვეთების გავლა და შესაძლოა ამ პროცესმა კიდევ უფრო გაზარდოს ეროზირებული უბნის ფართობი.

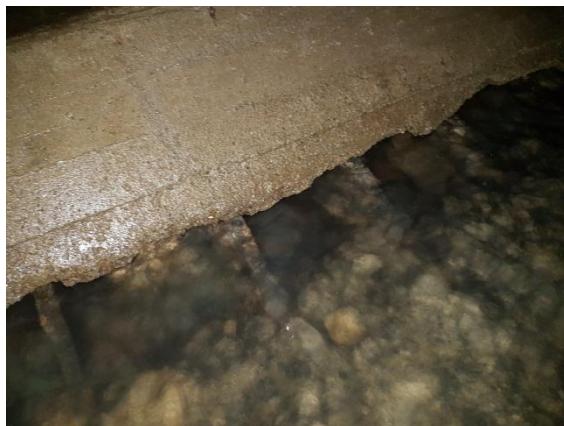
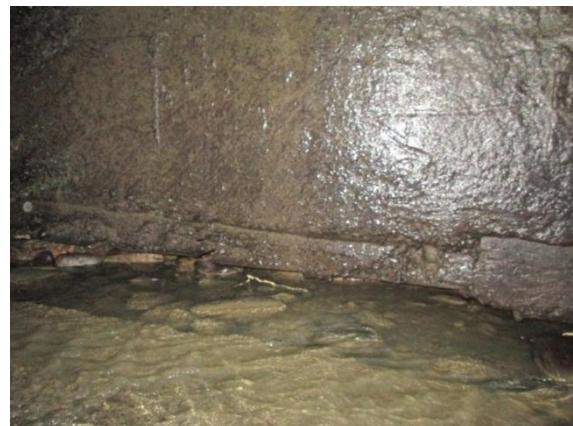
ფოტო 6-5: ძირის და კედლის შეერთების ადგილის არსებული დაზიანებები; დაზიანების ტიპი III; პკ 32+50 (მარცხნივ); დაზიანების ტიპი III; პკ 33+80 (მარჯვნივ)

- მონაკვეთები, სადაც კედლის მოსახვის და ძირის შეერთების ადგილის შეიმჩნევა დაზიანებები/ეროზია (სიცარიელები გადაბმებში).

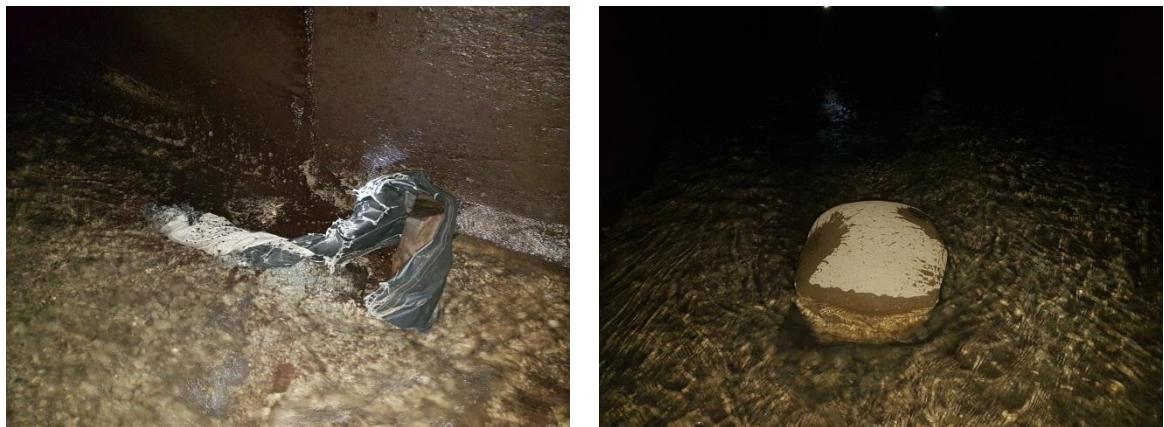
ფოტო 6-6: გვირაბში მშენებლობის ან რეაბილიტაციის პერიოდში დარჩენილი უცხო სხეულები; პკ 47+60 (მარცხნივ); პკ 74+20 (მარჯვნივ)

ამასთან, გვირაბის მოსახვაში, რამდენიმე მონაკვეთზე შესამჩნევია მშენებლობის დროიდან დარჩენილი ლითონის და ხის ყალიბების ნარჩენები. ასევე, თაღში ბევრ ადგილას არის გამოშევრილი მილები, რომლებიც სავარაუდოდ განკუთვნილი იყვნენ ცემენტაციის სამუშაოებისათვის.

უნდა ითქვას, რომ გვირაბის ძირზე ზოგიერთ ადგილას არის დაგროვებული ბეტონის ნატეხები, სხვადსხვა ზომის ქვები და ლოდები, რომლებიც ხელს უშლიან წყლის ნაკადის მოძრაობას და აუცილებლად უნდა გაიწმინდოს.

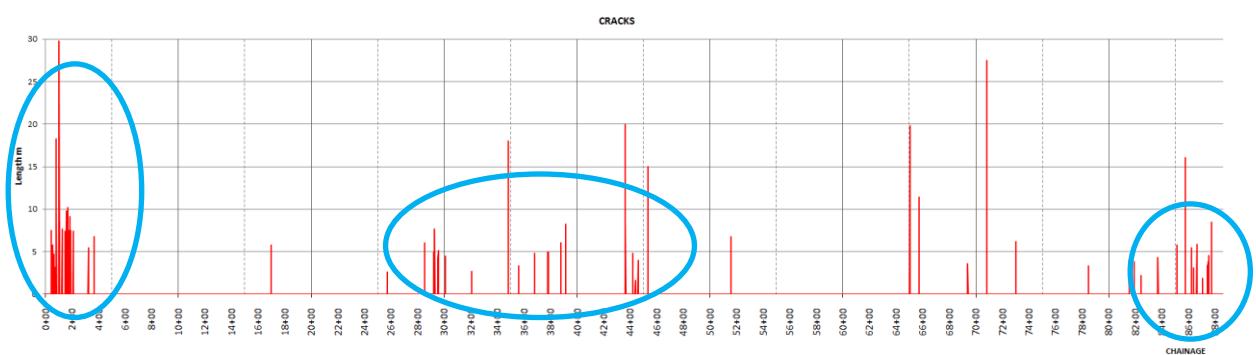
დიაგრამა 6-2: ბზარების ინტენსივობა გვირაბში. ცისფერი კონტურით აღნიშნულია ინტენსიური კერები.

გვირაბის მოსახვის კედლებზე და თაღში ბევრ ადგილას შეიმჩნევა ბზარები, რომელთა სიგრძე ზოგ შემთხვევაში აღწევს 10 მ. ქვემოთ დიაგრამაზე წარმოდგენილია გვირაბში ბზარების ლოკაციები.

როგორც დიაგრამაზეა წარმოდგენილი ბზარები ძირითადად კონცენტრირებულია შემდეგ მონაკვეთებზე:

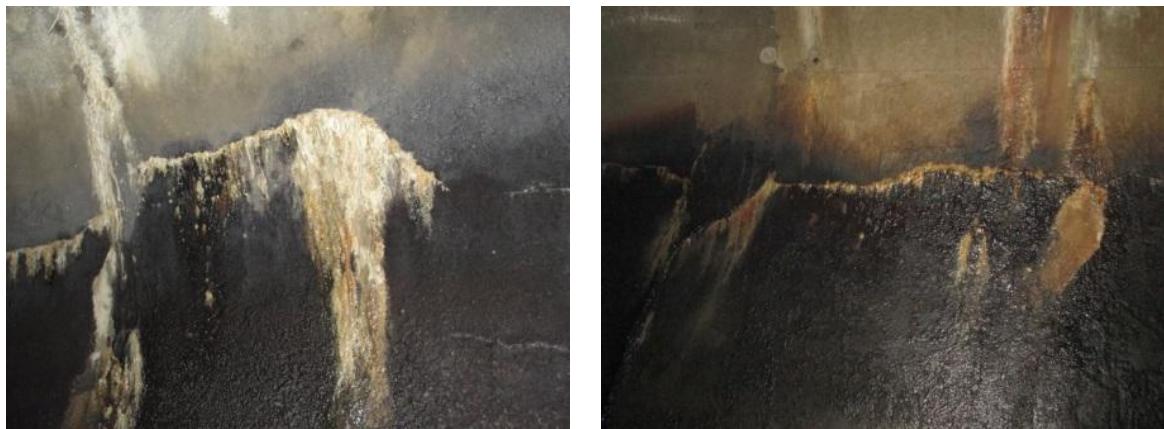
ფოტო 6-7: გვირაბის მოსახვაზე არსებული ბზარები;  
პირველი (მარცხნივ); პირველი (მარჯვნივ)

ამასთან ერთად უნდა აღინიშნოს, რომ შახტა №2-დან გამყვანი პორტალის მიმართულებით, გვირაბის მოსახვის თითქმის ყველა ბლოკის შეერთების ადგილებში (დაახლოებით ყველ 6÷7მ) არის შესამჩნევი ხარვეზები. ზოგიერთ შემთხვევაში დაფიქსირდა გამჭოლი ბზარები. შეერთების ადგილას მოსახვის ზედაპირები აცდენილია ერთმანეთს და არ ხდება მდორე გადასვლა, რაც მიუთითებს მშენებლობის პერიოდში დაშვებულ შეცდომებზე და სამუშაოს უხარისხო შესრულებაზე.

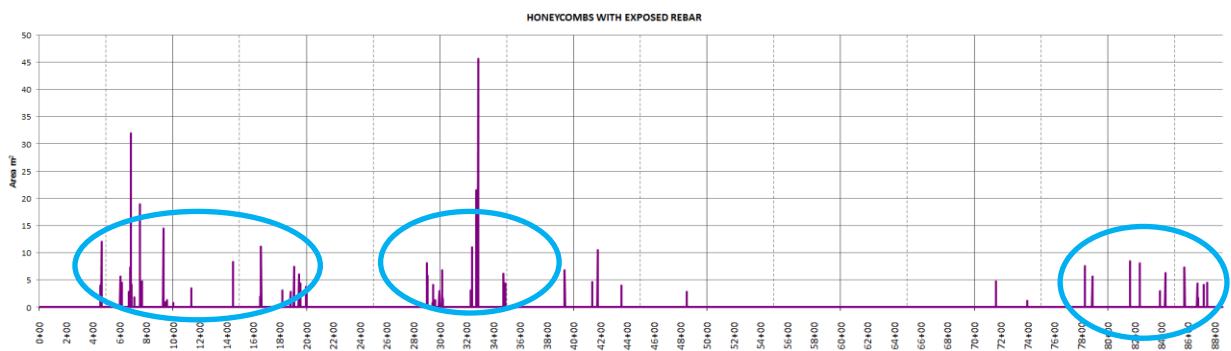
დიაგრამა 6-3: ეროზიოგებული უბნები, სადაც შეიმჩნევა არმატურის გაშიშვლება. ცისფერი კონტურით აღნიშნულია ინტენსიური კერძები.

გვირაბის კედლებზე ბევრგან შეიმჩნევა ბეტონის ზედაპირის ეროზია. ეროზიოგებული ბეტონის ზედაპირის ზომები მერყეობს  $0.5 \div 20\text{მ}^2$  ფარგლებში. ინსპექტიონების პროცესში გამოვლინდა ძირითადათ ორი ტიპის დაზიანება. პირველი, როდესაც ეროზიოგებულ უბაზზე გაშიშვლებულია არმატურა და მეორე, რომელზეც დაზიანება იმდენად დრმაა, რომ ჩანს მოსახვის მიღმა არსებული გრუნტი. ქვემოთ დიაგრამაზე წარმოდგენილია ეროზიოგებული უბნები, სადაც შეიმჩნევა (პირველი ტიპი) არმატურის გაშიშვლება.

როგორც დიაგრამიდან ჩანს ასეთი ტიპის დაზიანებიები ძირითადათ განთავსებულია სამ მონაკვეთზე, კერძოდ:

- პკ 4+00-დან – პკ 20+00-მდე
- პკ 30+00-დან – პკ 36+00-მდე
- პკ 78+00-დან – პკ 87+00-მდე

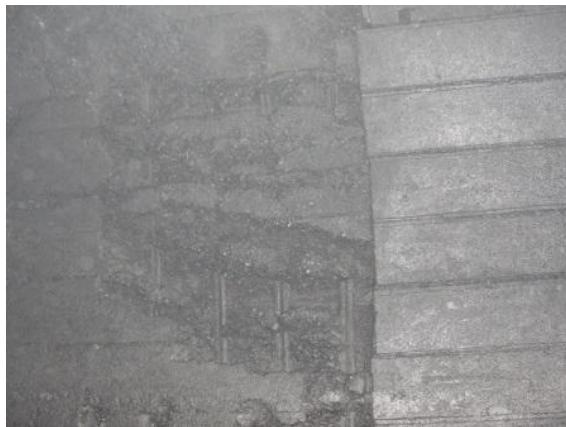
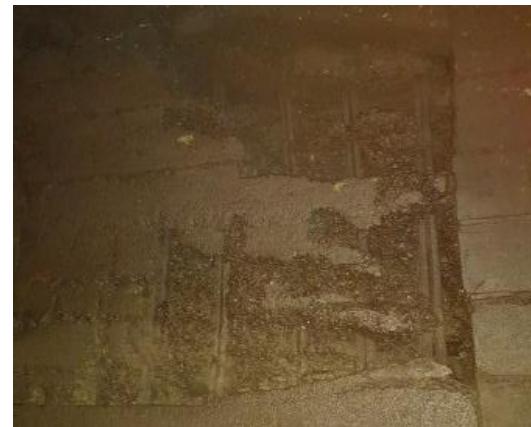
ფოტო 6-8: გვირაბში არსებული ეროზიული უბნების სადაც გაშემცლებულია არმატურა; პკ 29+50 (მარცხნივ); პკ 32+20 (მარჯვივ)

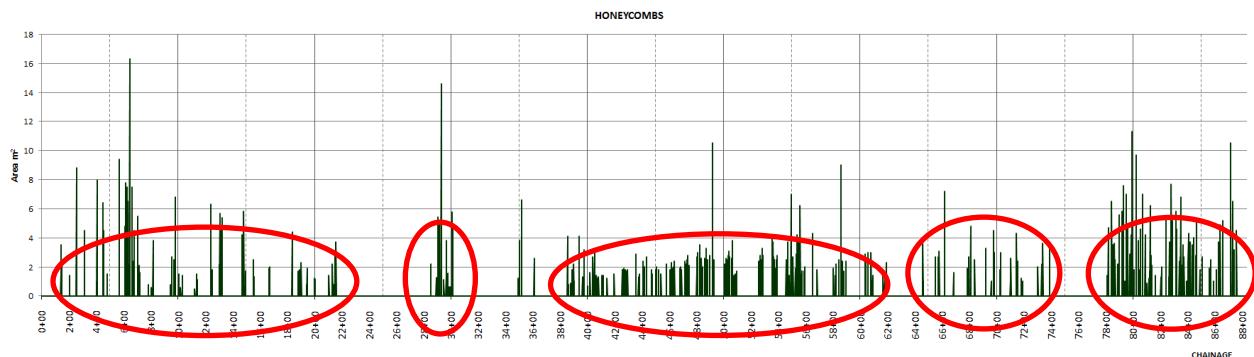
დიაგრამა 6-4: ეროზიული უბნების ინტენსივობა გვირაბის კედლებზე და თაღზე. წითელი კონტურით აღნიშნულია ინტენსიური კერძები.

დიაგრამა 6-4 წარმოდგენილია მეორე ტიპის დაზიანებები, სადაც ეროზირებული უბნებზე არ შეიმჩნევა არმატურა.

როგორც დიაგრამიდან ჩანს ასეთი ტიპის დაზიანებიები ძირითადად განთავსებულია ხუთ მონაკვეთზე, კერძოდ:

- პკ 2+00-დან – პკ 22+00-მდე
- პკ 28+00-დან – პკ 30+00-მდე
- პკ 38+00-დან – პკ 62+00-მდე
- პკ 66+00-დან – პკ 74+00-მდე
- პკ 78+00-დან – პკ 87+00-მდე

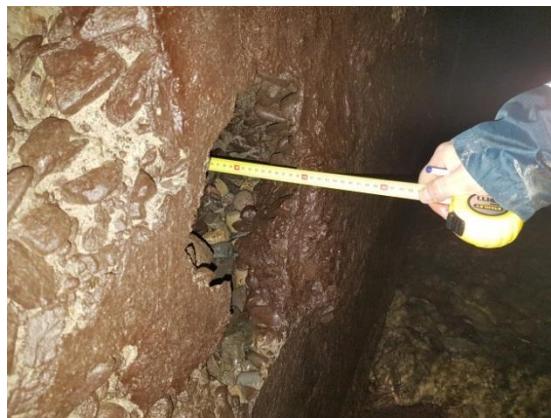
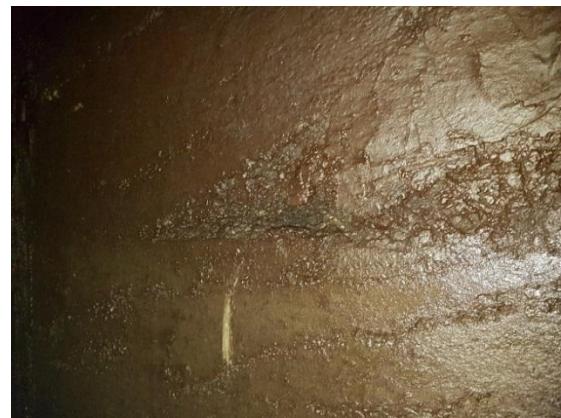
ფოტო 6-9: გვირაბში არსებული ერთზირუებული უბნები;  
პ. 38+50 (მარცხნივ); პ. 47+20 (მარჯვნივ)

ზოგადად ვიზუალური შეფასებით ეროზიების არსებობა მიუთითებს იმაზე, რომ გვირაბის მოსახვა ხანგრძლივი დროის მანძილზე განიცდის გამორეცხვას და ბეტონის დაშლის პროცესს. აღნიშნული ხარვეზები უმთავრესად შეიმჩნევა ისეთ ადგილებში, სადაც გვირაბის ძირის ქანობის ცვალებადობის გამო იცვლება წყლის ნაკადის მოძრაობის სიჩქარე და წარმოიშობა გარკვეული “ტალღები” და ასევე გვირაბის მოხვევის ადგილებში, რაც იწვევს ბეტონის ზედაპირის გარეცხვას.

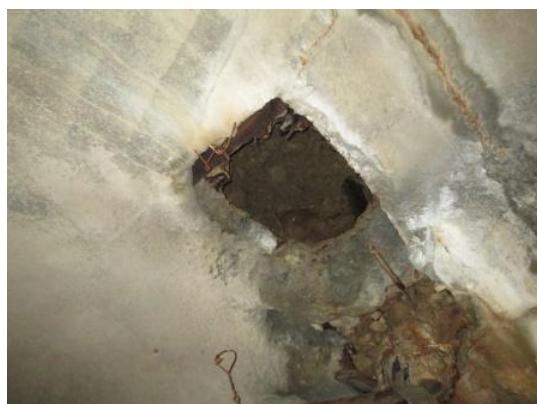
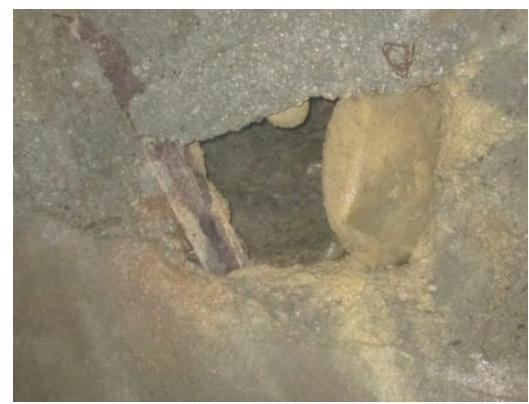
ფოტო 6-10: გვირაბის თაღში არსებული სიცარიელეები;  
პ. 49+40 (მარცხნივ); პ. 60+80 (მარჯვნივ)

ინსპექტირების დროს გვირაბის მოსახვის თაღში რამოდენიმე ადგილას დაფიქსირდა გრუნტის გაშიშვლება. ასეთ ადგილებში ბეტონის ფენა გაშიშვლებული ადგილის გარშემო შესამჩნევად თხელია და სავარაუდოდ შეაღგენს 5 სმ ან ნაკლებს. ასევე, მსგავს მონაკვეთებში შეიმჩნევა საკმაოდ დიდი ქვები, რომლებიც საკმაოდ დიდ საფრთხეს წარმოადგენს, რადგან მცირე ვიბრაციის შემთხვევაშიც კი შესაძლოა ჩამოიშალოს გვირაბში, რამაც შესაძლოა მნიშვნელოვანი საფრთხე შეუქმნას გვირაბის საიმედოობას. ასევე აღსანიშნავია და საფრთხის შემცველია თაღის მიღმა არსებული სიცარიელეები, რომელთა სავარაუდო მოცულობა იცვლება  $2\div30 \text{ m}^3$  ფარგლებში.

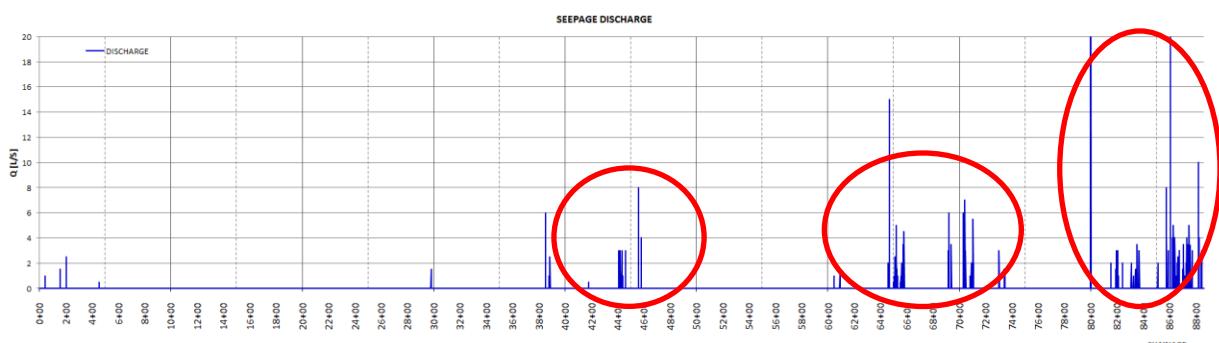
დიაგრამა 6-5: წყლის შემოდინების ინტენსიურობა გვირაბიში. წითელი კონტურით აღნიშნულია ინტენსიური შემოდინების კერძი.

ინსპექტირების დროს გვირაბის გარკვეულ მონაკვეთებზე როგორც ძირიდან ასევე კედლებიდან და თაღიდან, შეიმჩნევა წყლის მნიშვნელოვანი შემოდინებები. აღსანიშნავია, რომ წყლის შემოდინება ყველაზე შესამჩნევა პკ 82+00-დან პკ 88+00-მდე, სადაც შემოდინების მრავალი კერაა გვხვდება. ქვემოთ დიაგრამაზე მოცემულია წყლის შემოდინების ინტენსიურობა გვირაბის მთელ სიგრძეზე.

როგორც დიაგრამაზეა მოცემული წყლის ინტენსიურ შემოდინებას გვირაბში აღგილი აქვს ძირითადად სამ უბანზე. ასეთი აღგილების არსებობა მიუთითებს მოსახვის უკან სუსტი კლდის ქანების არსებობას, რომლებიც შესაძლოა გამოფიტულია გრუნტის წყლების ზემოქმედებით.

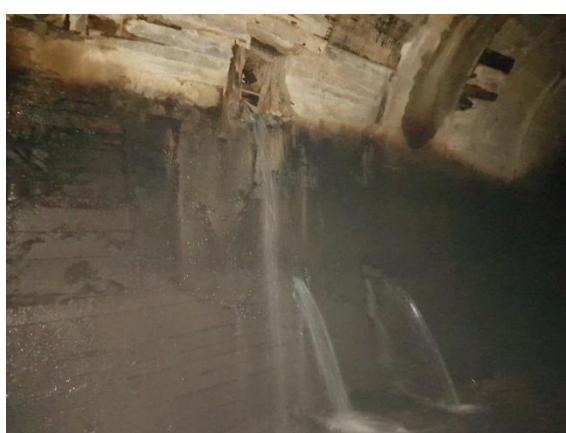
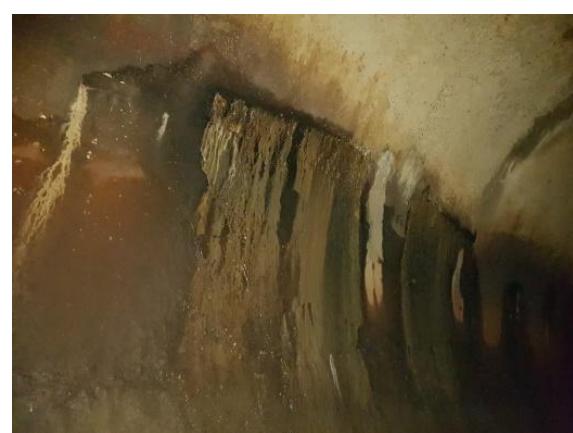
ფოტო 6-II: წყლის შემოდინება გვირაბის ქედლიდან;  
პკ 60+70 (მარცხნივ); პკ 81+60 (მარჯვნივ)

აქვე უნდა აღინიშნოს, რომ გრუნტის წყლების ხანგრძლივი ზემოქმედება და მუდმივი გამორცხვა, ასუსტებს გვირაბის მდგრადობას და დროთა განმავლობაში შესაძლოა გახდეს გვირაბის თაღის ჩამოშლის მიზეზიც კი.

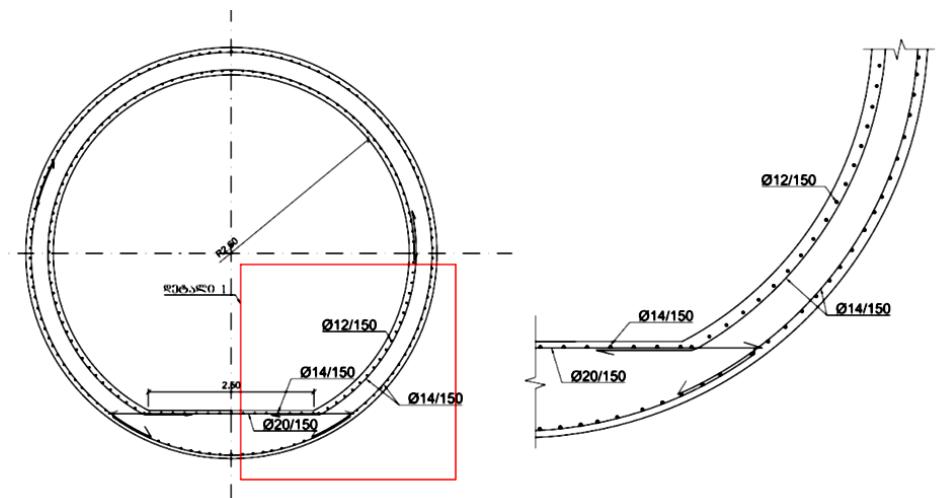
ნახატი 7.1: გვირაბის სრული კვეთის არმირების სქემა

- ახალი ბეტონის მოსახვის სისქე არ უნდა იყოს 40სმ-ზე ნაკლები.
- ახალი მოსახვის არმატურა უნდა დაანკერდეს არსებულ მოსახვასთან და შეერთების ადგილი უნდა დაიფაროს ტორკორეტ-ბეტონის ფენით.

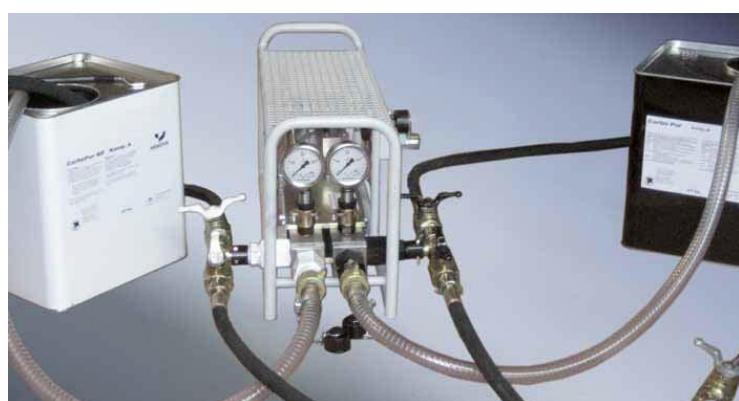
ფოტო 7-1: კომპონენტი A, კომპონენტი B და ტუმბო

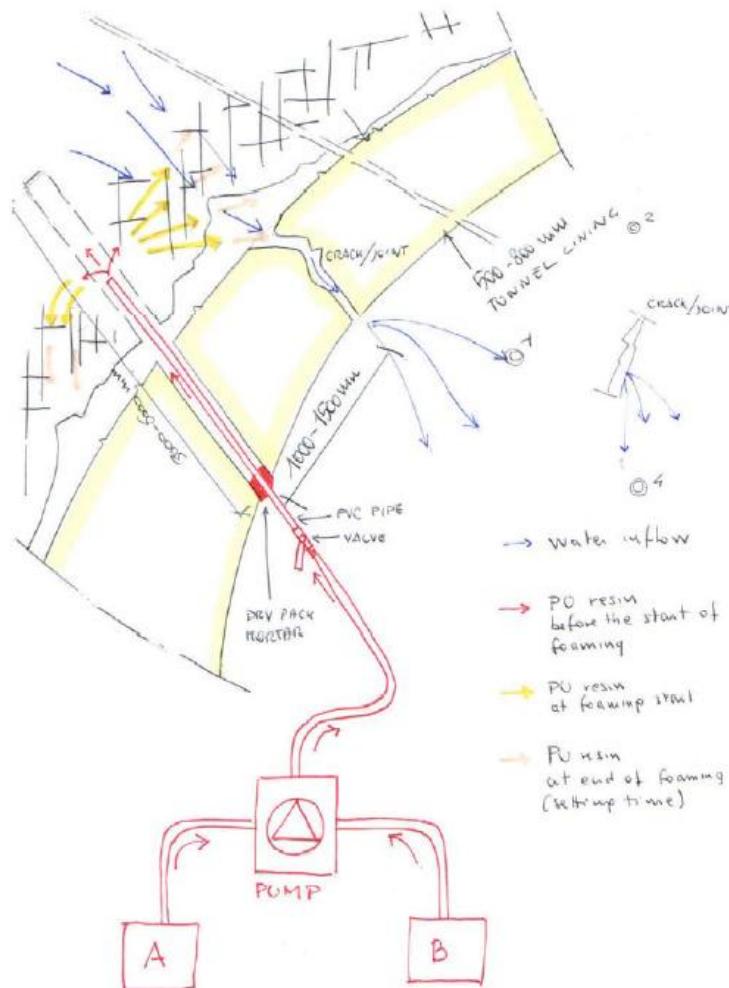
ნახაზი 7.2: პოლიურეთანის ფინის ინჯეციების ხედი

იმის შემდეგ, რაც მოხდება წყლის ნაკადის შეჩერება, უნდა გაიბურდუს 3-5 მ-მდე სიგრძის საცდელი ჭაბურლილი, ბეტონის ან ტორკორეტის მოსახვის გავლით, შერჩეული პოზიციით და მიმართულებით, ისე რომ სავარაუდოდ გადაიკვეთოს წყლის ნაკადი (ნახაზი 7-2).

ბურლილი აღჭურვილი უნდა იყოს 1" 1.5" სიგრძის პლასტმასის ან ლითონის მილით, არანაკლებ 2.5 მ. როცა მილი იქნება დამონტაჟებული და დალუქული მშრალი სამშენებლო ხსნარით, მილში ჩაიდება 2.0 2.5 მ-მდე სიგრძის პაკერი და ჭირხვნის პროცესი შეიძლება დაიწყოს.

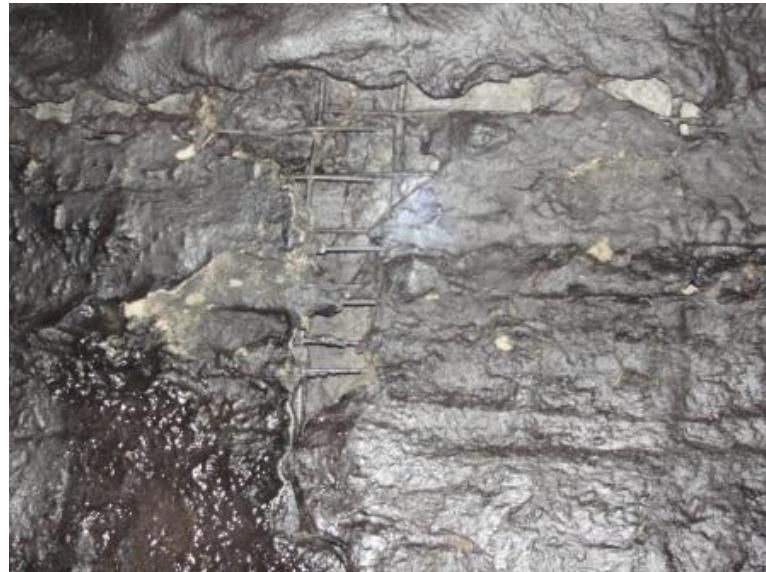
ფოტო 7-2: კედლის აშკარა ეროზია არმატურის გაშიშვლებით

- ეროზიის სიღრმე  $<10$ სმ : დაზიანების აღმოსაფრქველად გამოყენებული უნდა იქნას მშრალი სამშენებლო ხსნარის ერთი ან ორი ფენა;
- ეროზიის სიღრმე  $>10$ სმ : მოეწყოს ბურღლილი დაჭირხვნისთვის და შეივსოს დაზიანება თხევადი სამშენებლო ხსნარით.

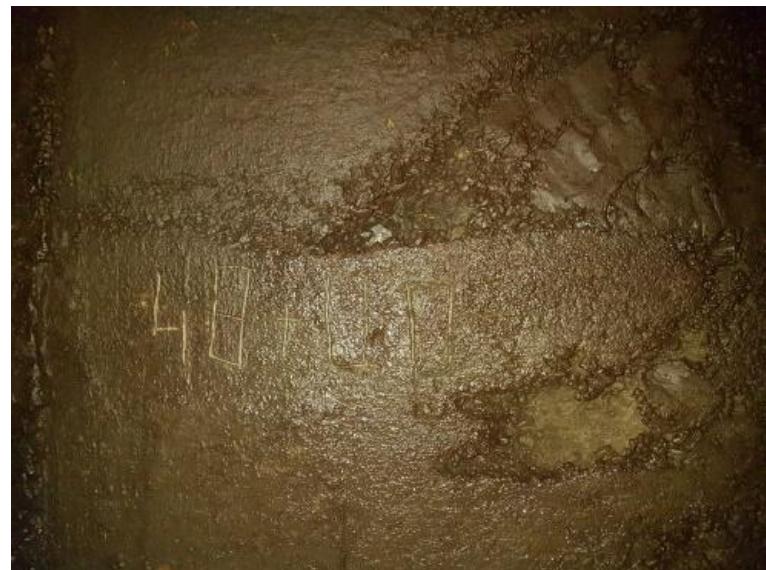
ფოტო 7-3: კედლის ეროზია

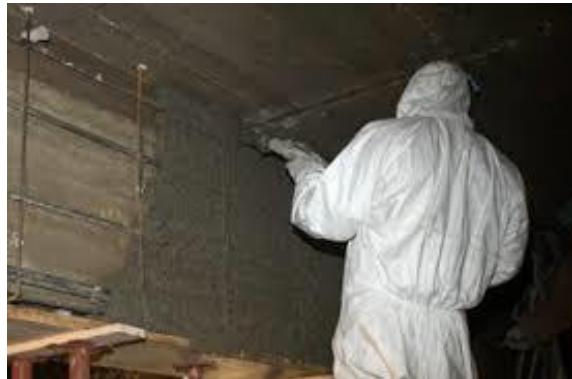
ფოტო 7-4: MAPEGROUT T60-ის გამოყენება

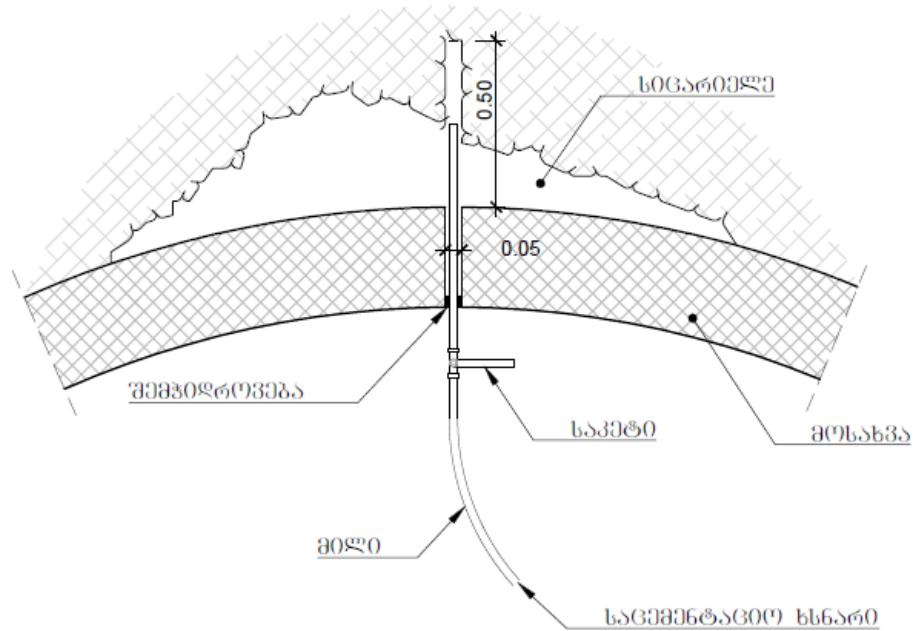
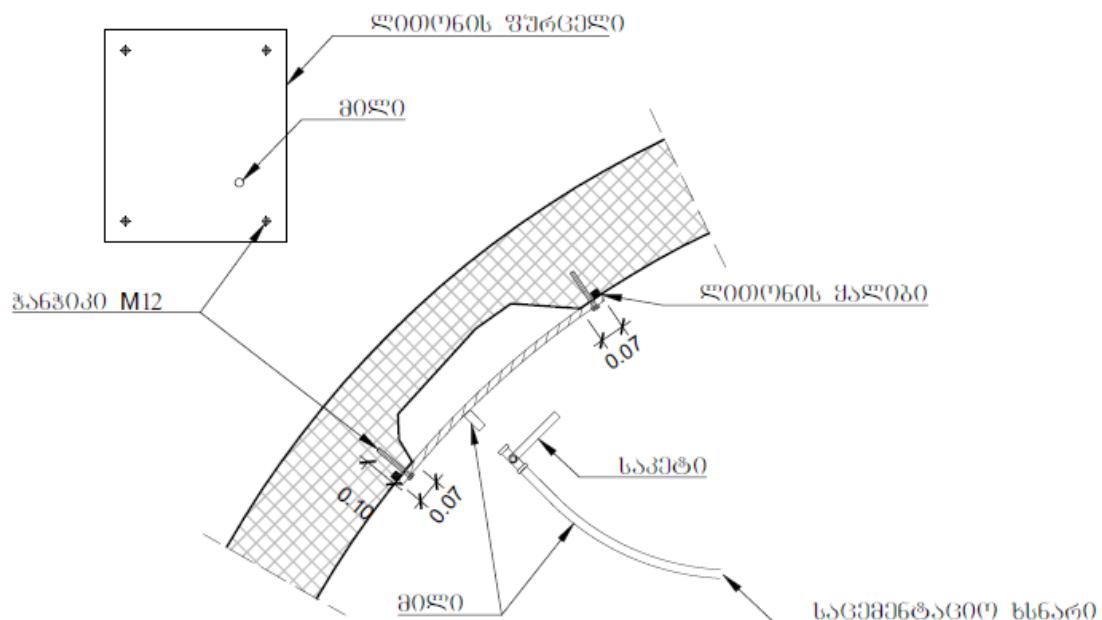
ნახაზ 7.3: ხაცემენტაციო ბურღილის (ზემოთ) და ლილონის კალიბრის (ქვემოთ) მოწყობის სქემები  
გარდა სისტემატიური საცემენტაციო სამუშაოებისა, უნდა განხორციელდეს ბეტონის მოსახვის უკან არსებული დიდი სიცარიელეების ქვიშაცემენტის ხსნარით შევსება (ფოტო 7-5). აღნიშნული სახის დაზიანებები სულ გვირაბში აღრიცხულია 7 კვეთში. ამ

საცემენტაციო და სავენტილაციო ბურღილები უნდა განლაგდეს, როგორც ნაჩვენებია ნახაზზე 7-3 და მითითებების მიხედვით.

საცემენტაციო ბურღილები, გაბურღულები ტორკეტში ან ბეტონში, უნდა იყოს საკმარისი ზომის, რომ შესრულდეს დაგმანვა ან ცემენტაცია, მოკლე სიგრძის, 40 მმ 1-1/2 დიუმიანი დიამეტრის მილით, რომელიც უნდა დამონტაჟდეს ბურღილში ხსნარის მოსაწყოდებლად.

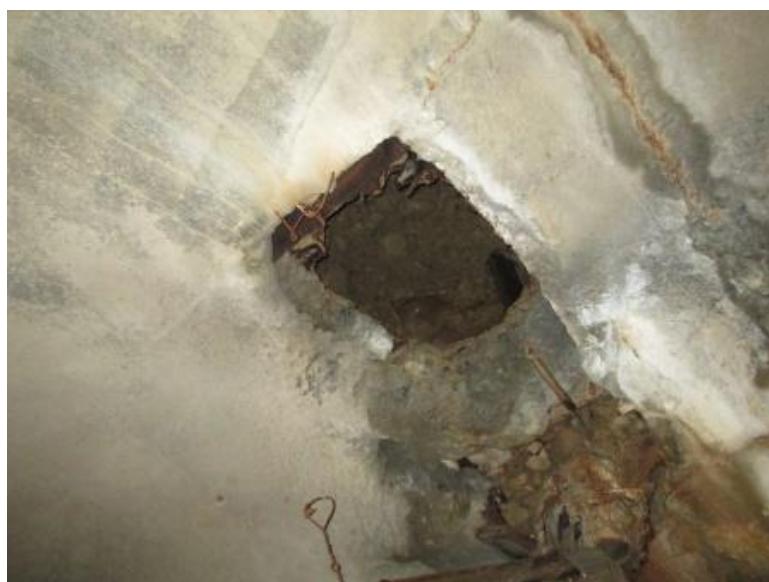
ფოტო 7-5: ჩამონიშვილი გვირაბის მოსახვა ქანების გაშიშვლებით

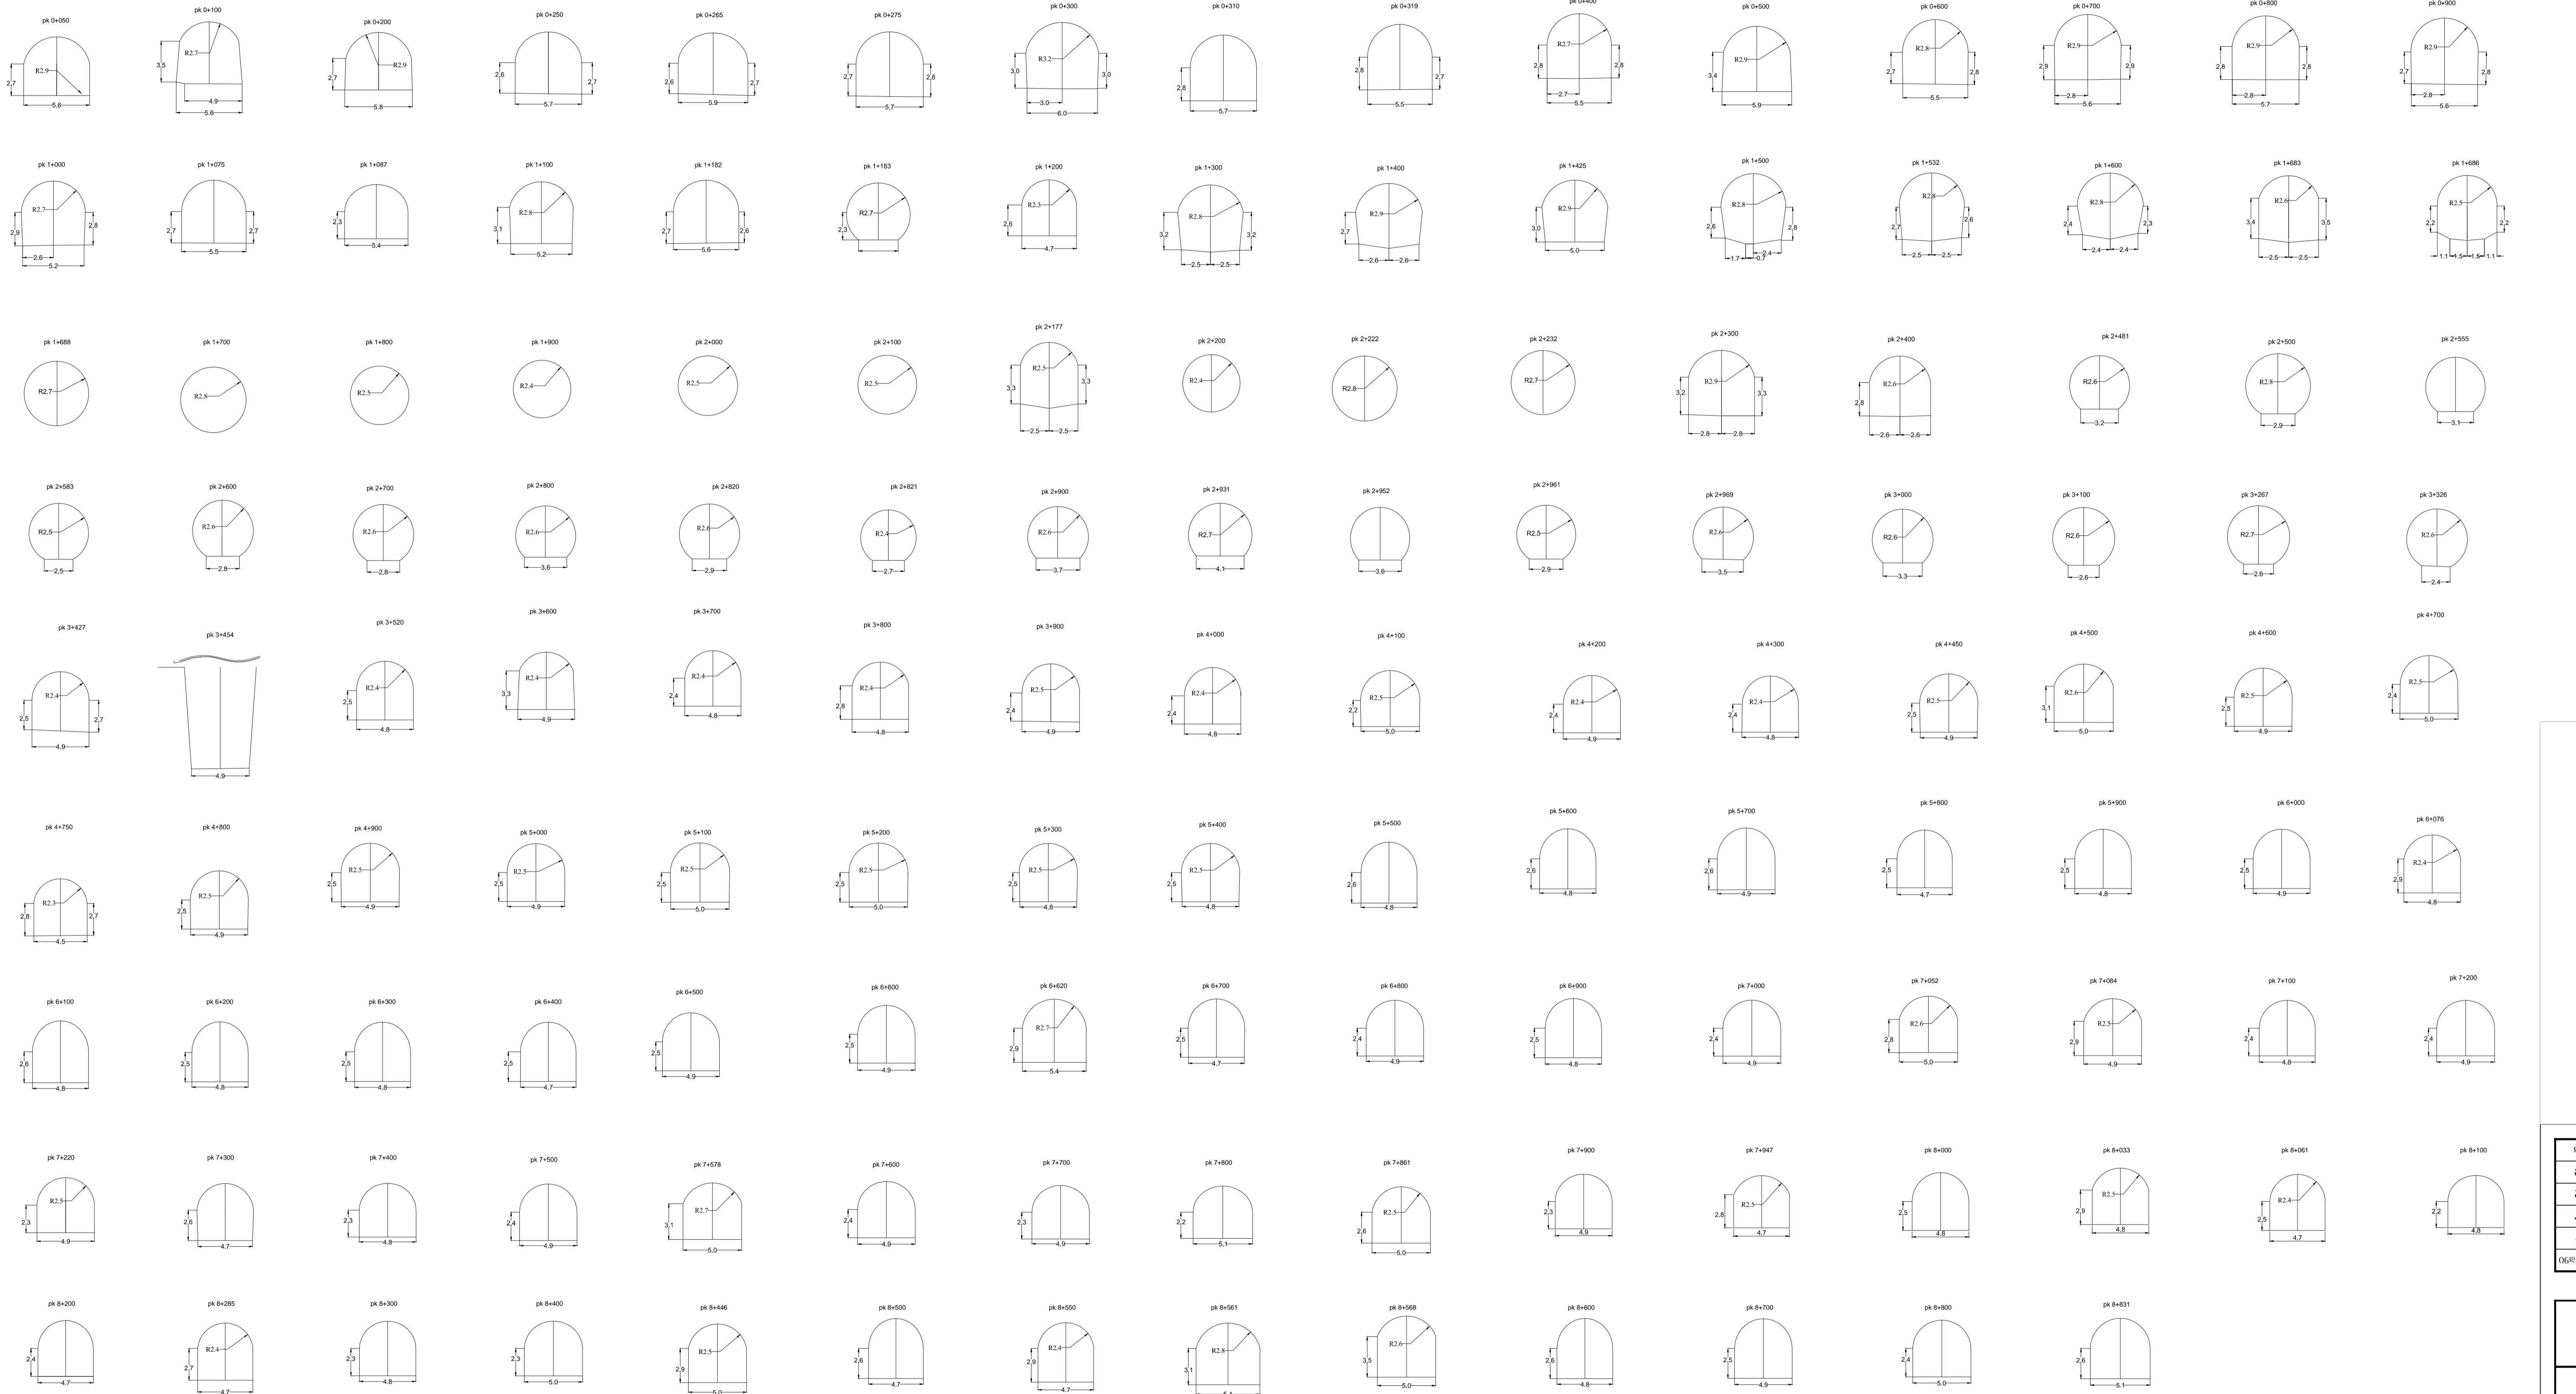
# 1030 ჭრილები

სტაბი 1:250

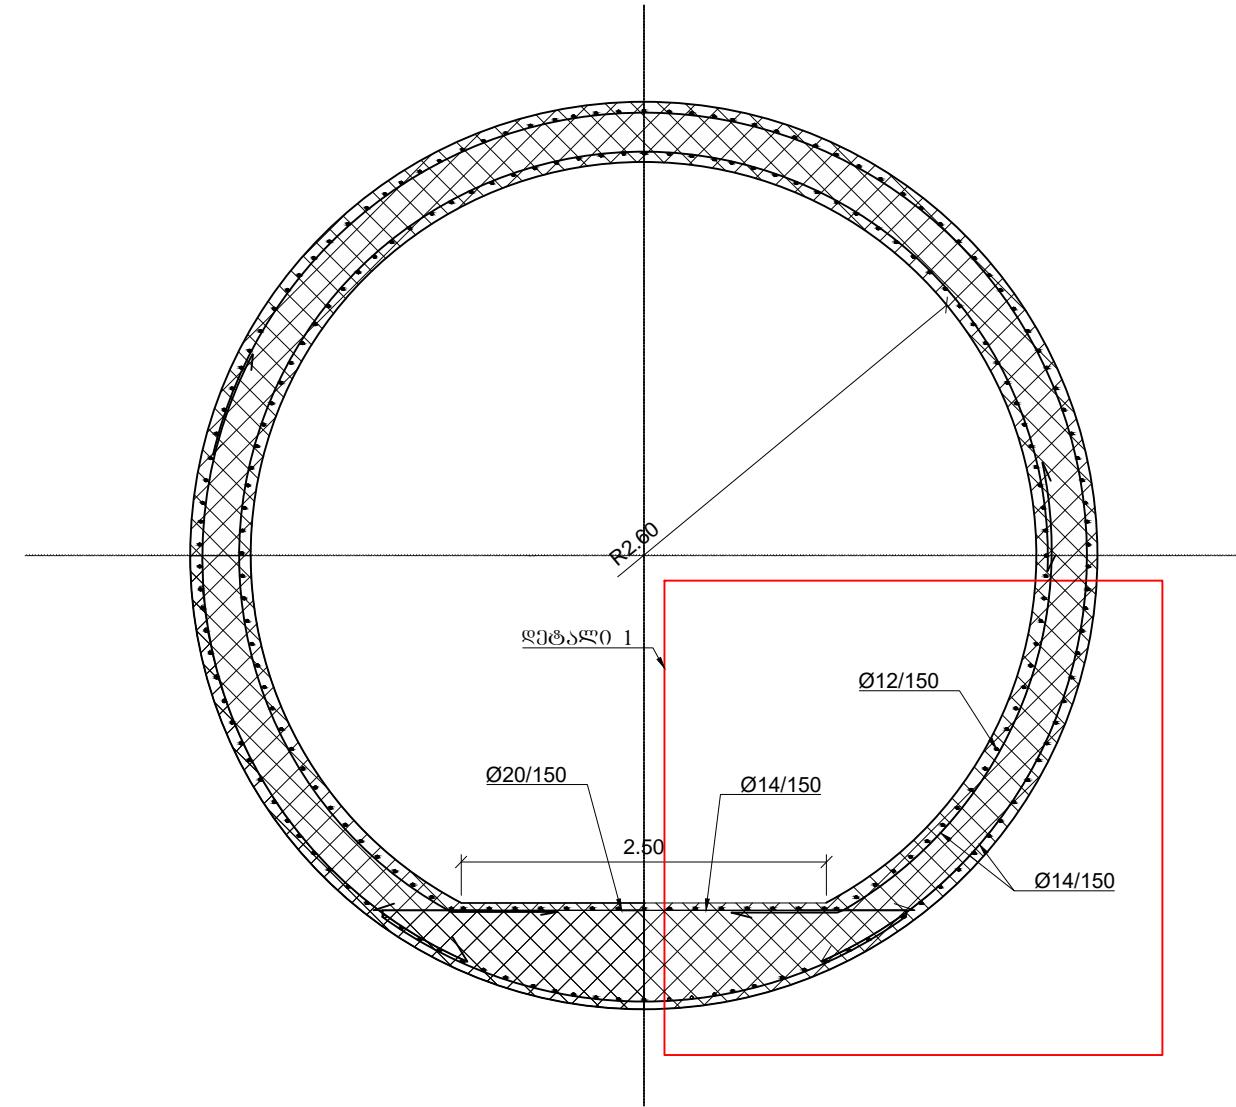
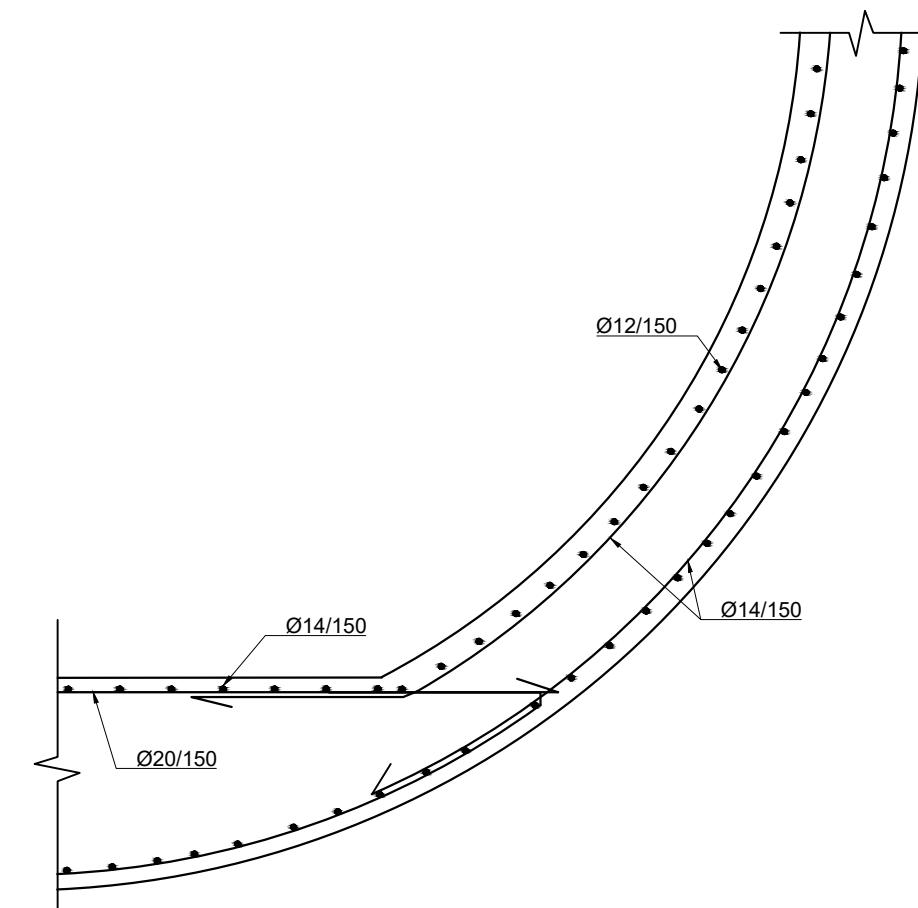
ვაზა I	მხატვალი	მხატვალი	დამოწმე
გასტაბი 1:50/100	ფორმატი A3	თარიღი 27.01.17	ნახატის ნომერი 5498.TT.003

დეტალი 1

გასტაბი 1:50

სარეაგილიტაციო სამუშაოების ფიკები  
ბეტონის ეროზიის რაექილიტაცია  
გვირაბის ვსკერზე

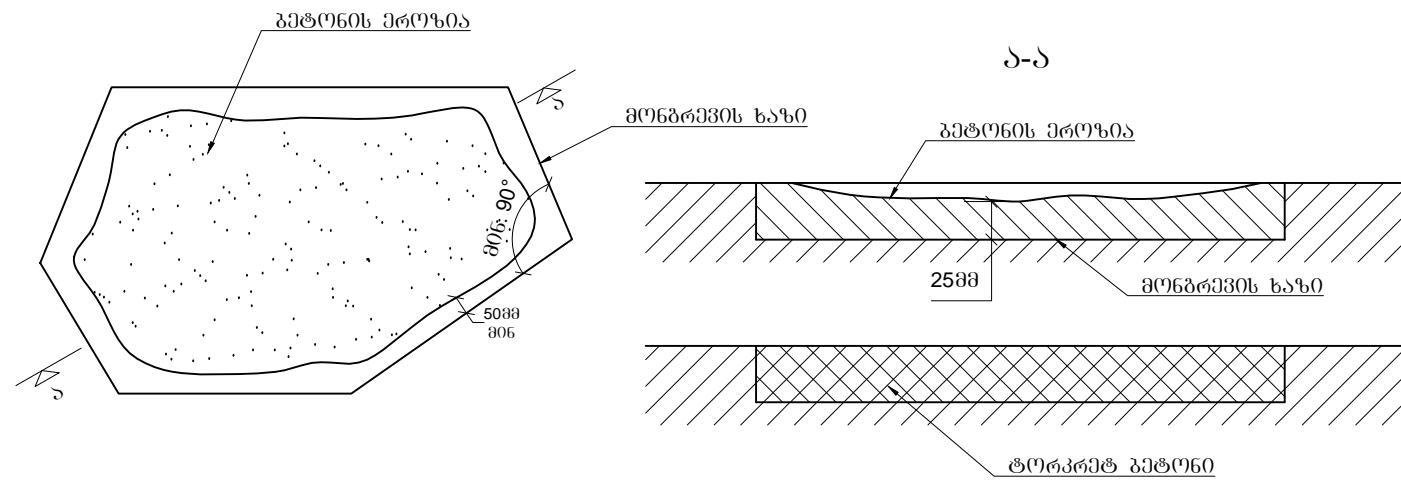
გეტონის ეროზიის რეაბილიტაცია გვირაბის შსპერზე  
მასშტაბი 1:5

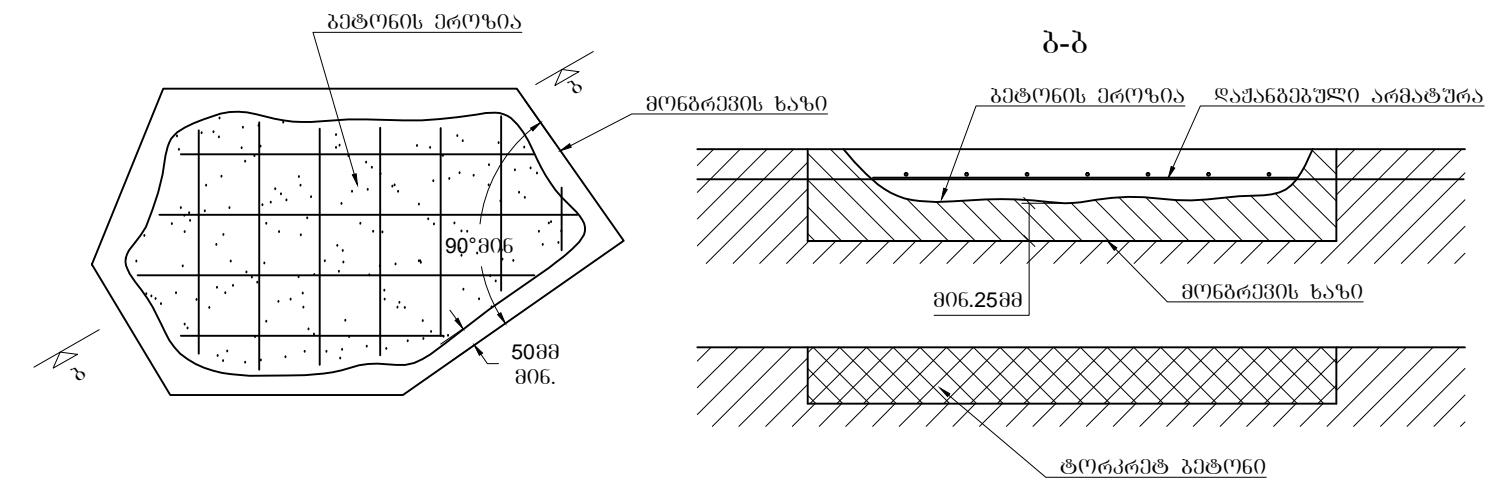
გამოვლენალ არმატურიანი გეტონის  
ეროზიის რეაბილიტაცია გვირაბის შსპერზე  
მასშტაბი 1:5
