RMG
Copper

ქიმიური ლაბორატორია. დაზიანებული კონსტრუქციების დემონტაჟის სქემა.

ქიმიური ლაბორატორია. დაზიანებული კონსტრუქციების დემონტაჟი.

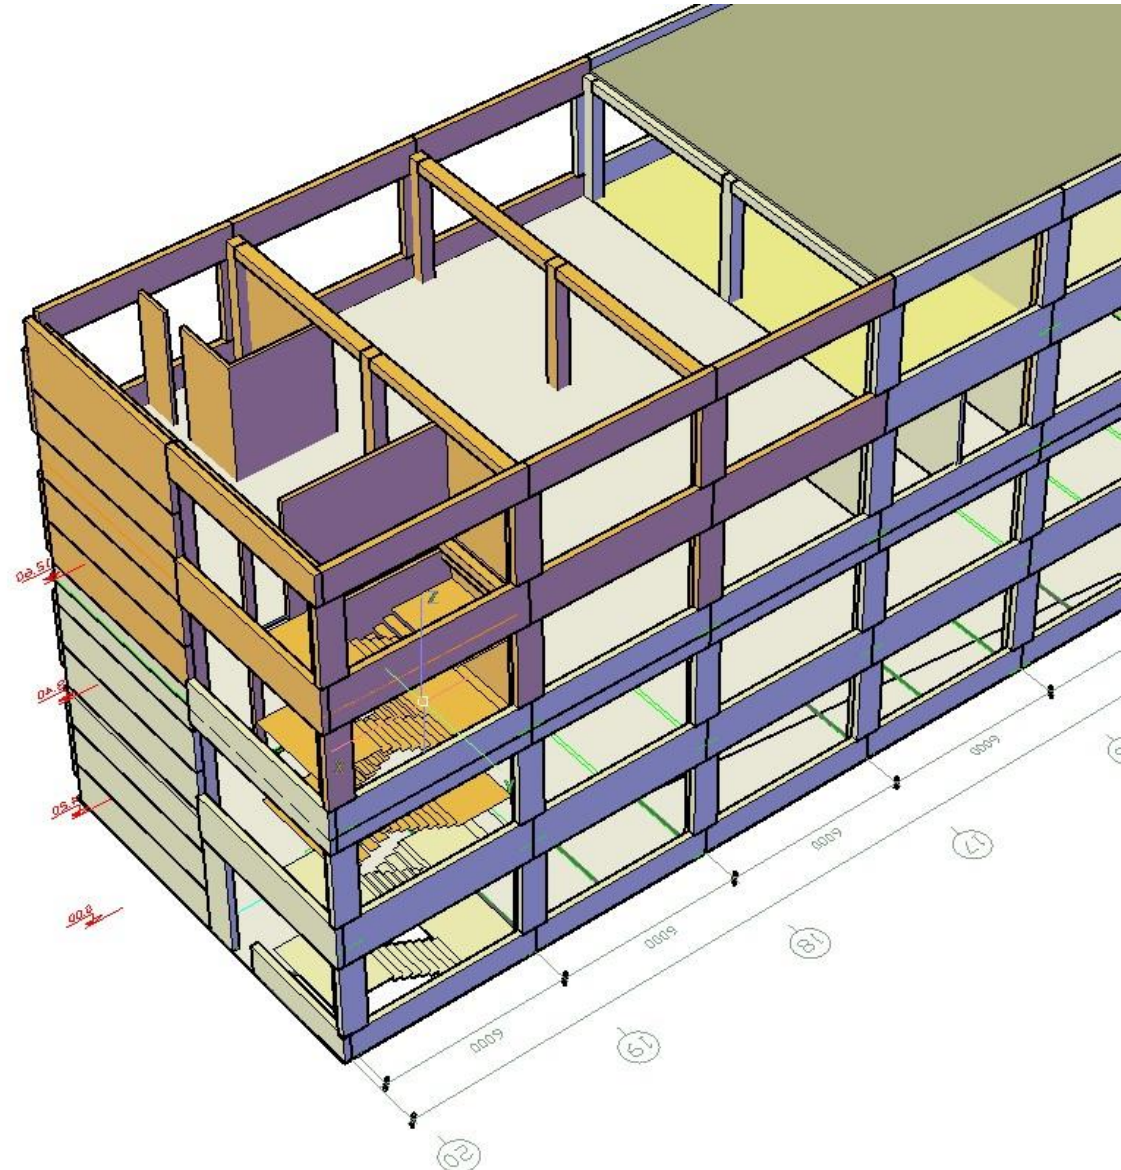
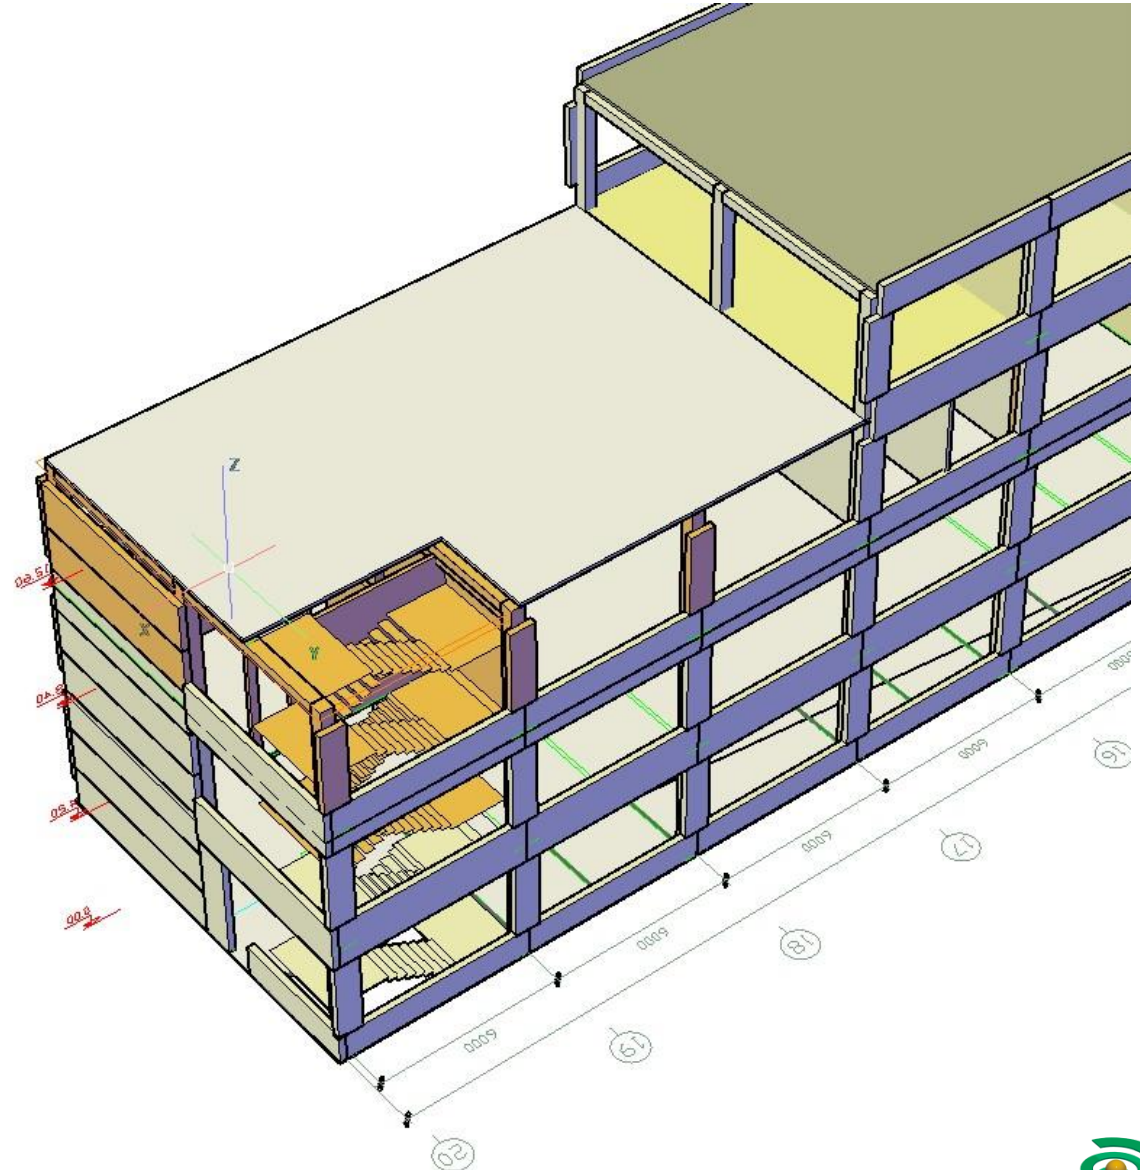
ეტაპი №1: მეოთხე სართულის გადახურვის ფილების დემონტაჟი.

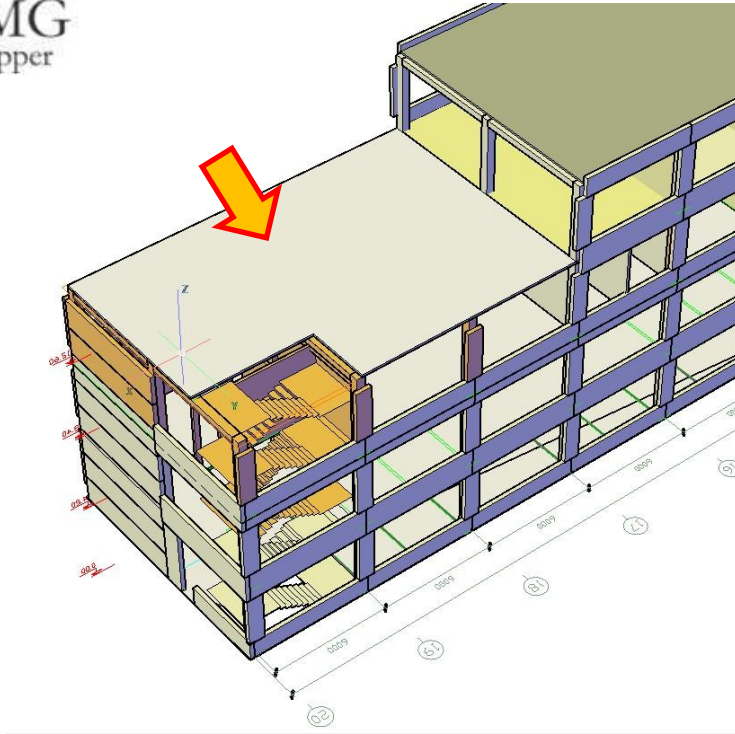
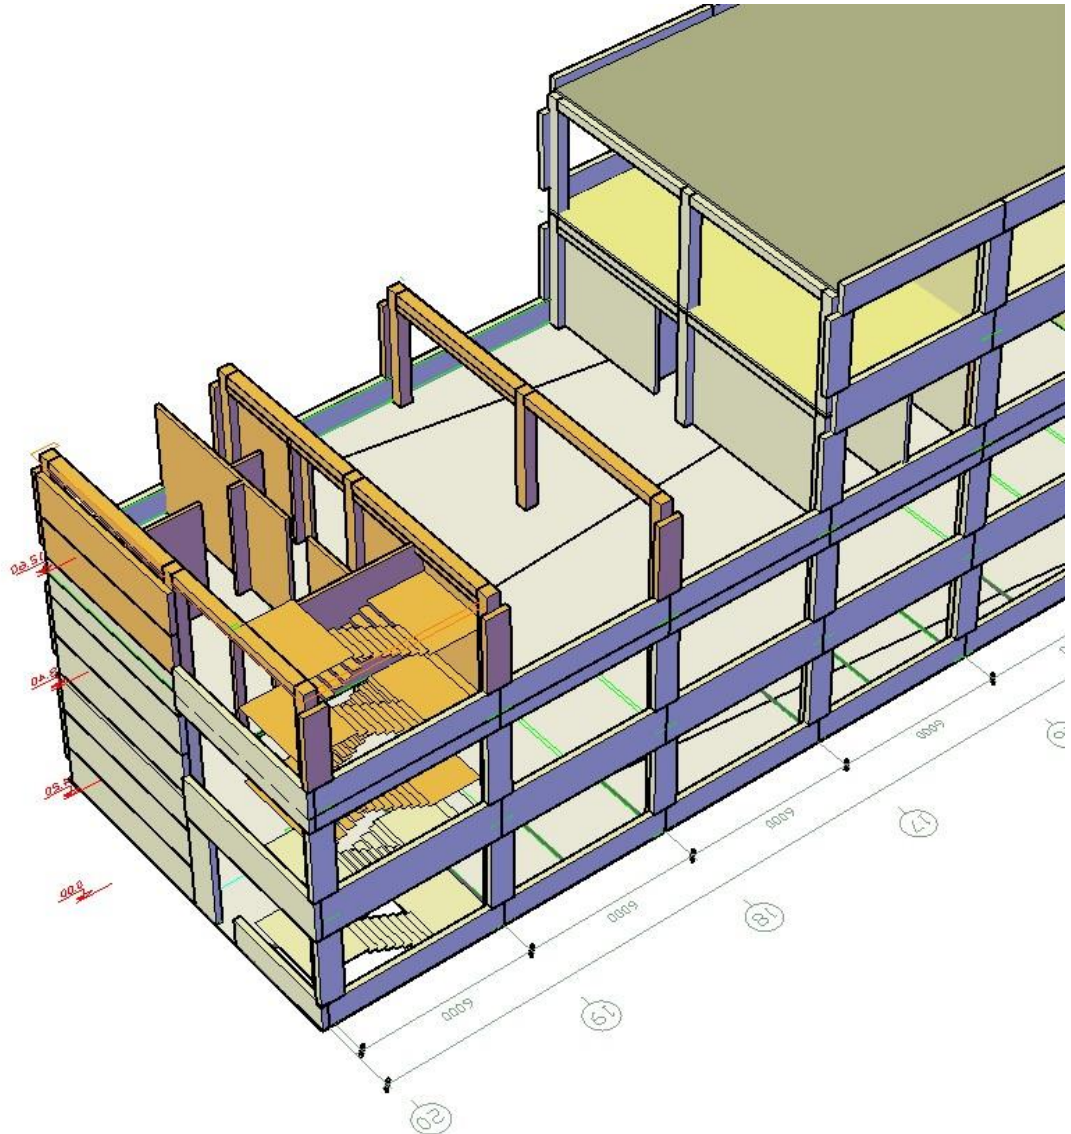
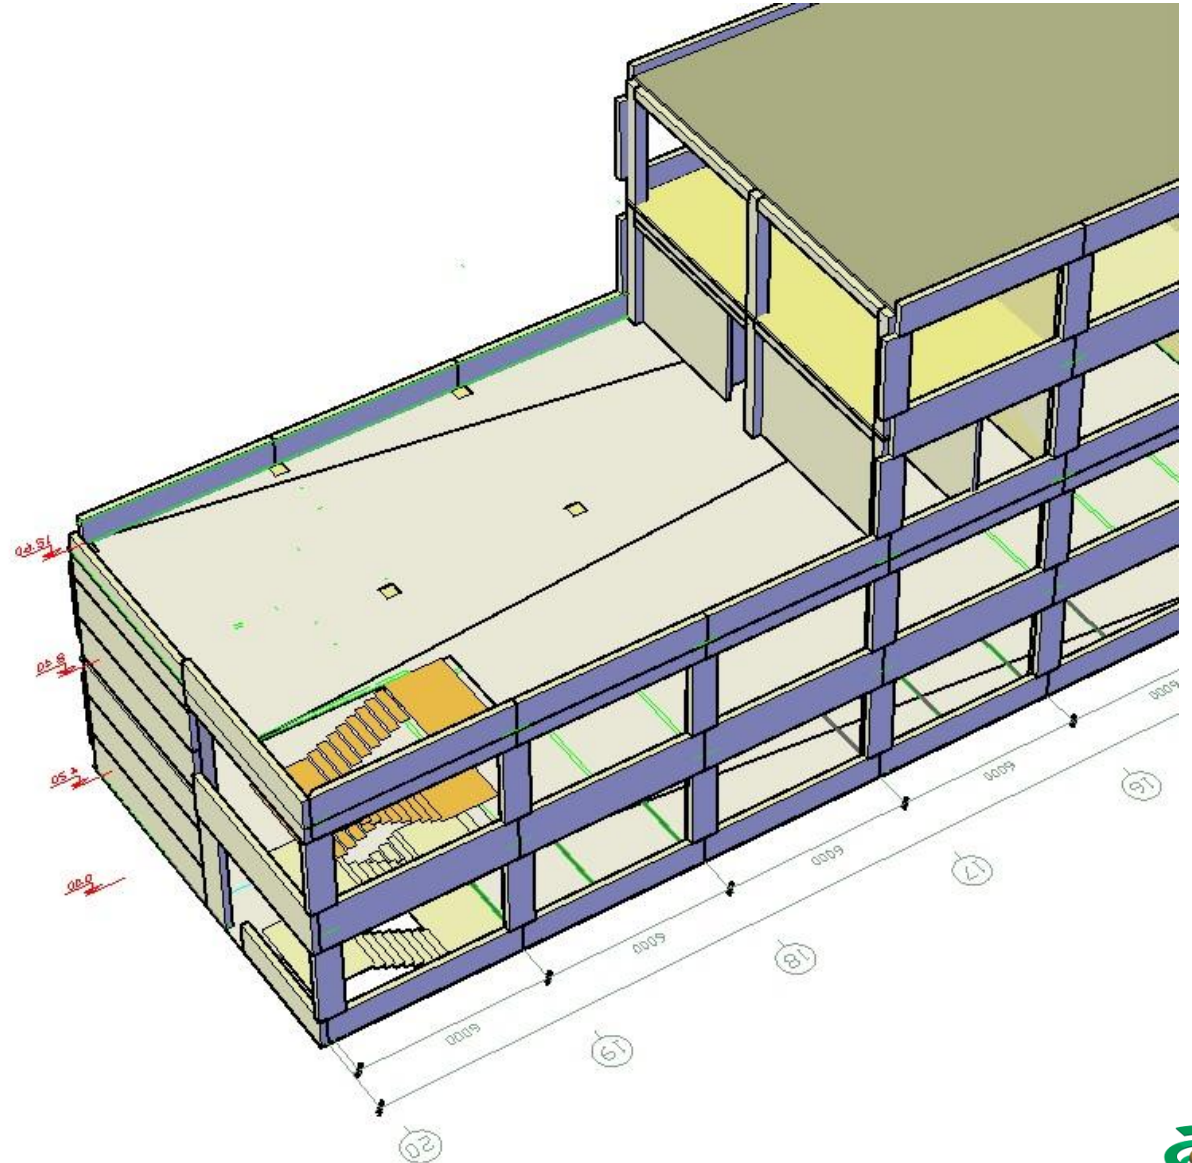
ეტაპი №3: მესამე სართულის გადახურვის ფილების დემონტაჟი.

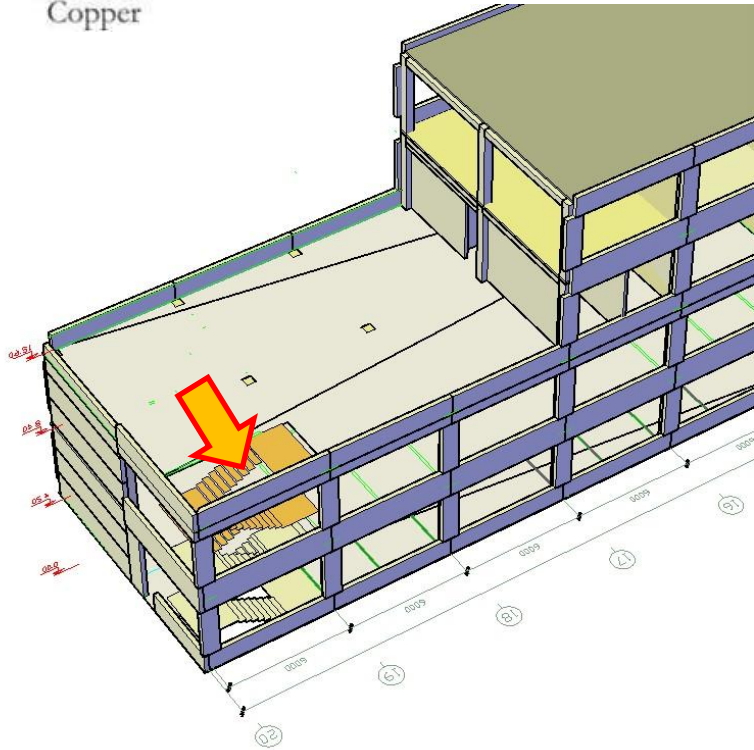
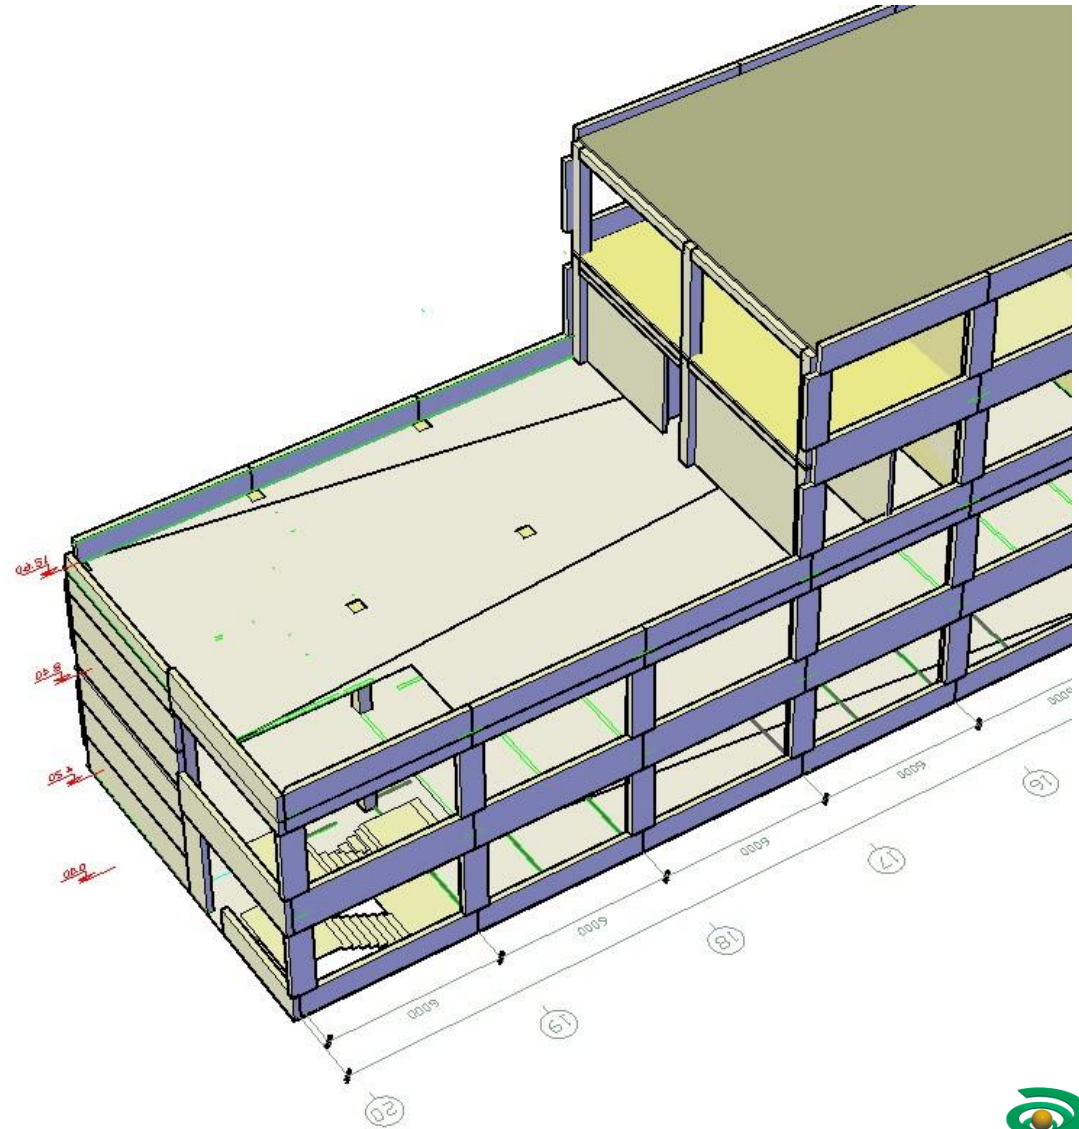
ეტაპი №4: მესამე სართულის კიბეების დემონტაჟი.

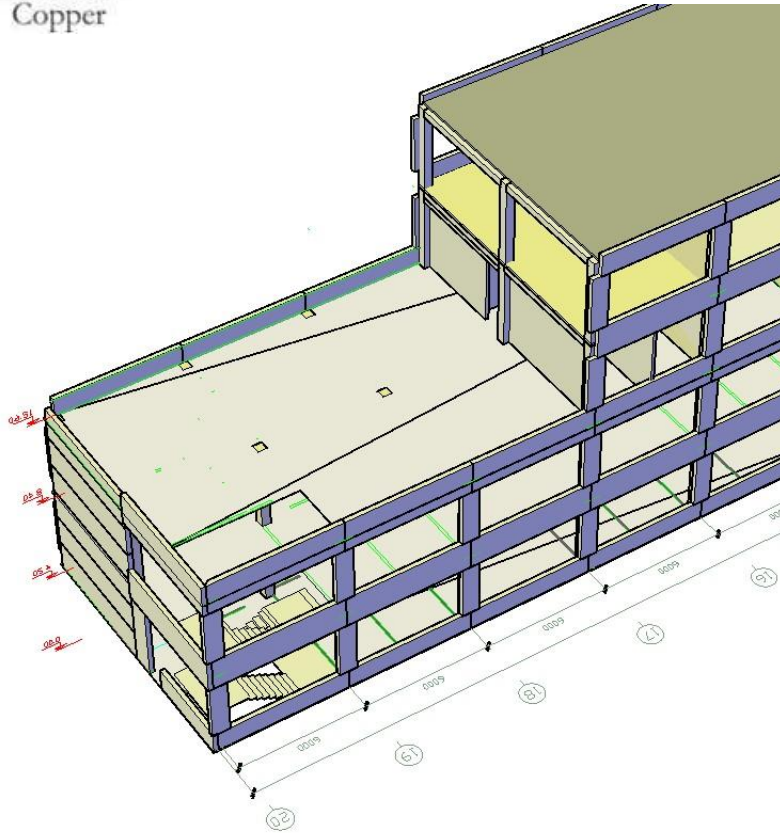
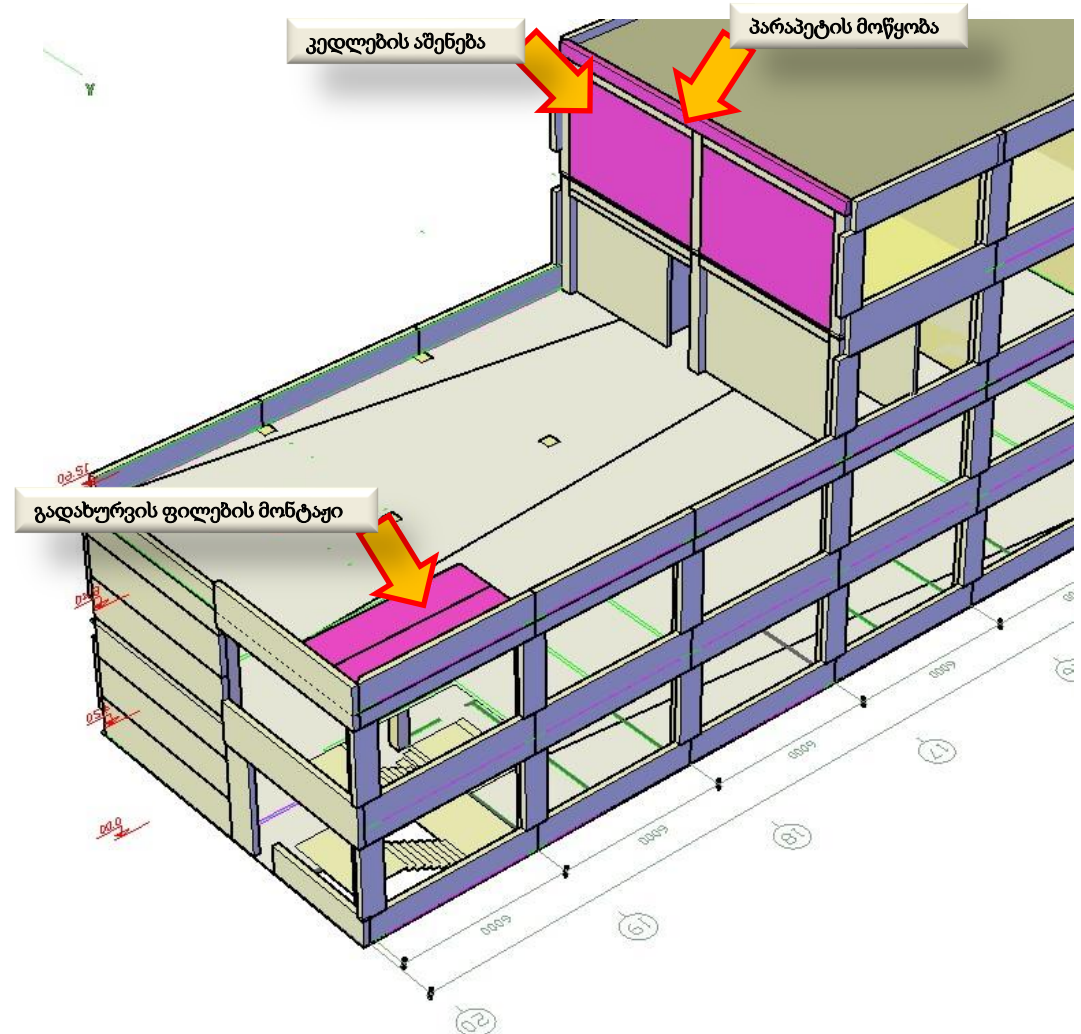
ეტაპი №5: გადახურვის ფილების მონტაჟი, პარაპეტის მოწყობა, კედლების აშენება.
