კორექტირებული
დასკვნა დემონტაჟის შედეგად
მისაღები ვარგისი მეორადი მასალების
ღირებულების შეფასების შესახებ

უძრავი ქონების ფიზიკური და სამართლებრივი მახასიათებლები
საკადასტრო კოდი: 53.20.36.549

მისამართი: ქ. თელავი, ჭავჭავაძის გამზ. N6

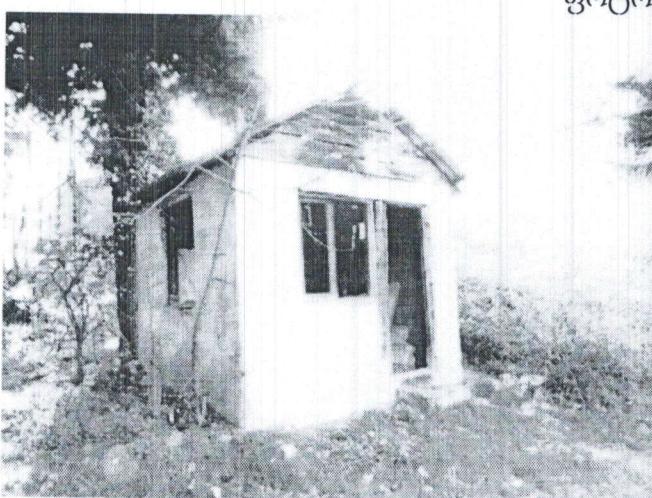
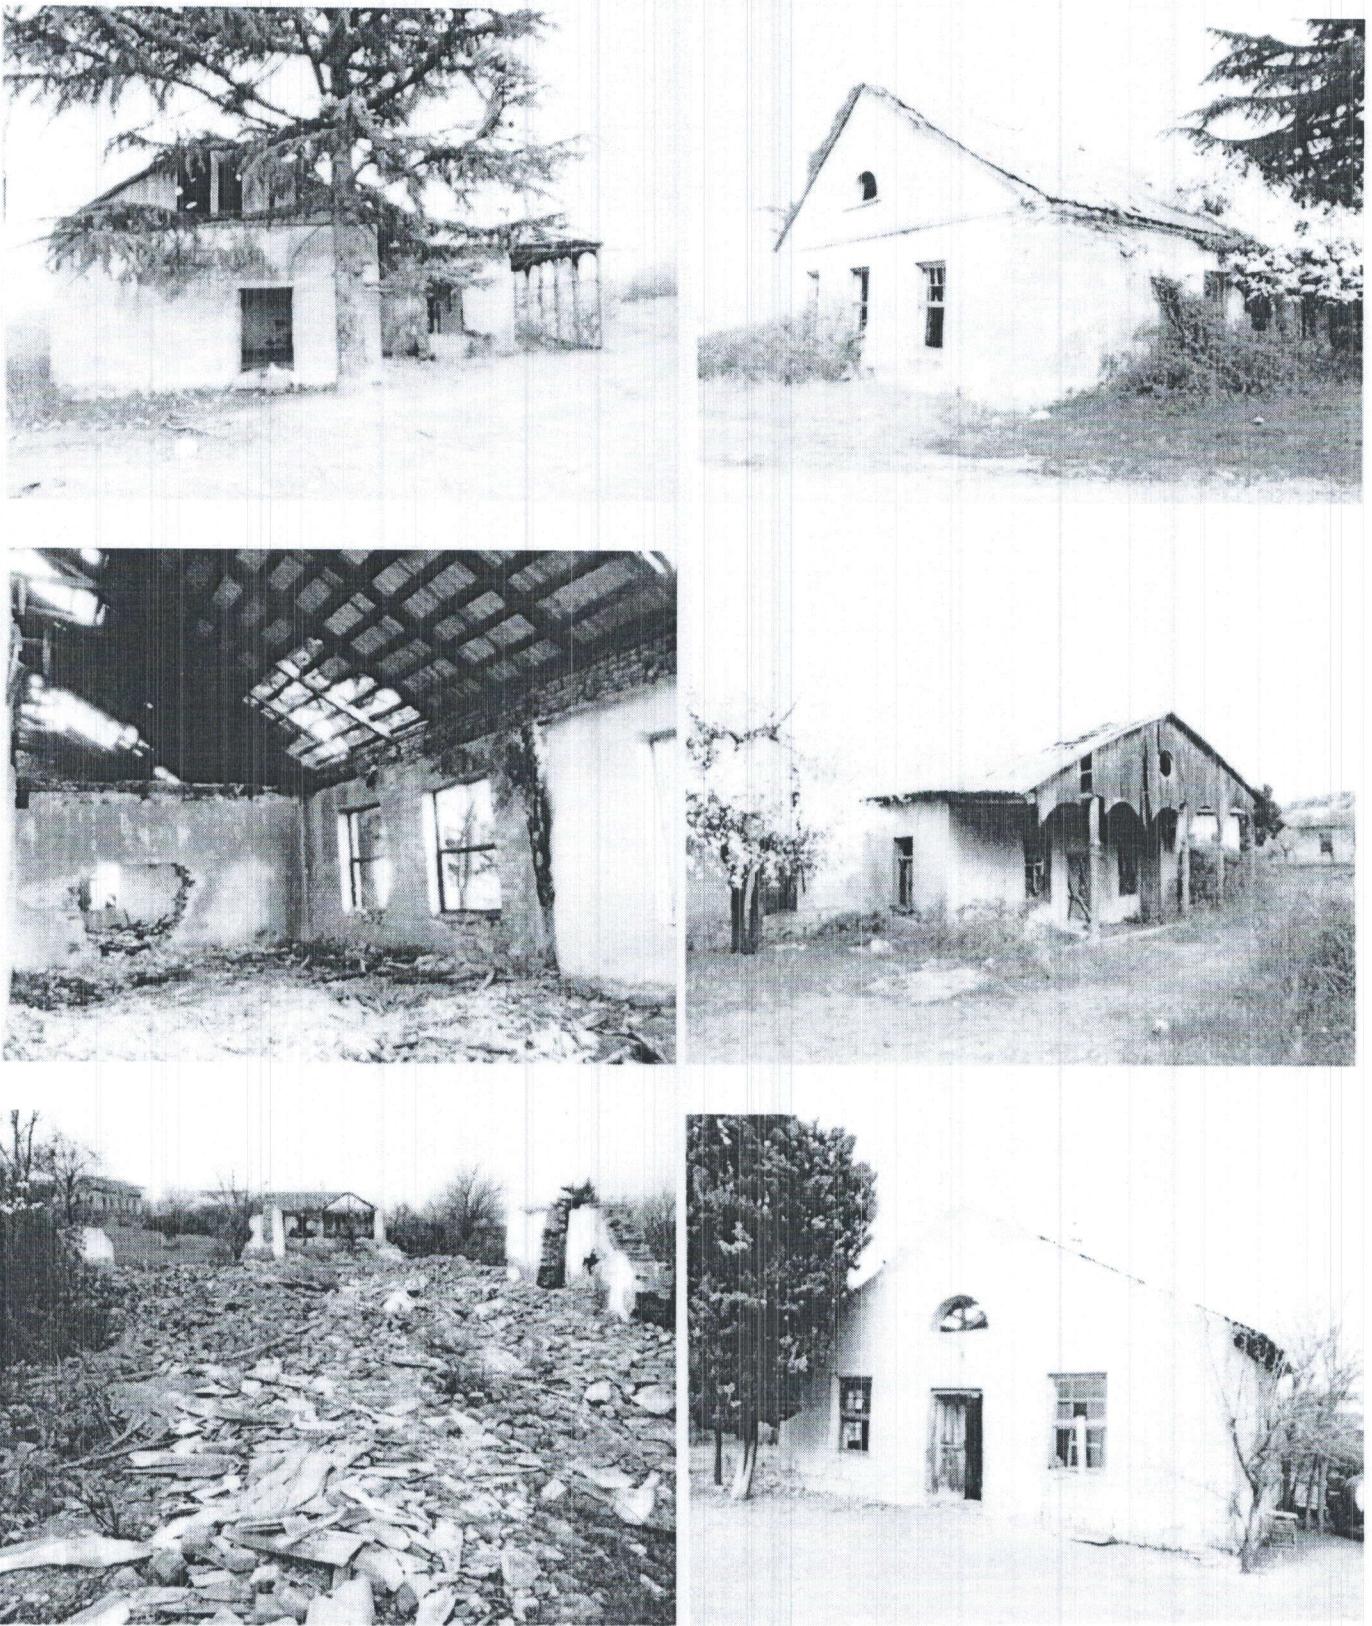
ფოტომასალა

ა) N2, N4, N8, N9, N10, N14 შენობები წარმოადგენს II კლასის ერთსართულიან ნაგებობებს. კონსტრუქციული თვალსაზრისით აღნიშნული შენობები ერთმანეთის ანალოგიურია. ისინი აშენებულია ძირითადად ბუნებრივი თლილი ქვისა და შიგადაშიგ წითელი აგურის წყობის ცემენტ-ქვიშის ხსნარის დუღაბზე 40 სმ სიგანის განივი და გრძივი. სიმაღლე საშუალოდ 3,5 მ გადახურვის კონსტრუქციამდე. შენობები დახურულია ორქანობიან სახურავზე კონსტრუქციულად მოწყობილ ხის დგარებზე დამაგრებული აზბოცემენტის ტალღოვანი ფურცლებით. შენობების აღდგენა-გაძლიერება არარენტაბელურად იქნა მიჩნეული და აქედან გამომდინარე მიზანშეწონილია მოხდეს შენობის დემონტაჟი.

ბ) N3 შენობა წარმოადგენს II კლასის ერთსართულიან ნაგებობებს. იგი აშენებულია წითელი თიხის აგურის წყობის ცემენტ-ქვიშის ხსნარის დუღაბზე 40 სმ სიგანის განივი და გრძივი მზიდი კედლებით. შენობის მაქსიმალური ზომები გეგმაში შეადგენს $15,40 \times 56 \text{ მ-ს}$. სიმაღლე საშუალოდ 4,5 მ მზიდ კედლებზე დაყრდნობის სიბრტყემდე, ხოლო სახურავის კეხამდე 8,5მ. დახურულია ორქანობიანი სახურავით, რომელიც კონსტრუქციულად წარმოადგენს ხის მზიდ ელემენტებზე დაფენილ აზბოცემენტის ტალღოვან ფურცლებს. შენობების აღდგენა-გაძლიერება არარენტაბელურად იქნა მიჩნეული და აქედან გამომდინარე მიზანშეწონილია მოხდეს შენობის დემონტაჟი.

შენიშვნა: N5, N6 და N7, N11, N13 შენობები მთლიანად დანგრეულია, მათი მდებარეობის ადგილებზე დარჩენილია სამშენებლო ნარჩენები. N1 შენობა აშენებულია ბეტონის წვირილი ბლოკით, გადახურვა აზბოცემენტის ფურცლები დაზიანებულია. N12 შენობა ძირითადად აშენებულია ყორექვით, რომელსაც რეალურად ღირებულება არ გააჩნია და წარმოადგენს სამშენებლო ნარჩენს. ყოველივე ზემოთ აღნიშნულიდან გამომდინარე აღნიშნულ შენობებზე ნარჩენი ვარგისი მასალები არ შეფასებულა.
